AVISO URGENTE DE NOTIFICACIÓN DE SEGURIDAD

**Sistema BIOFIRE® FILMARRAY® TORCH: Número(s) de referencia HTFA-ASY-0104 y HTFA-ASY-0001
FSCA-5761-3: Aumento del riesgo de cortocircuito eléctrico con el sistema BIOFIRE®
FILMARRAY® TORCH**

Referencia de bioMérieux: FSCA 5761-3

Nota técnica del interruptor de encendido

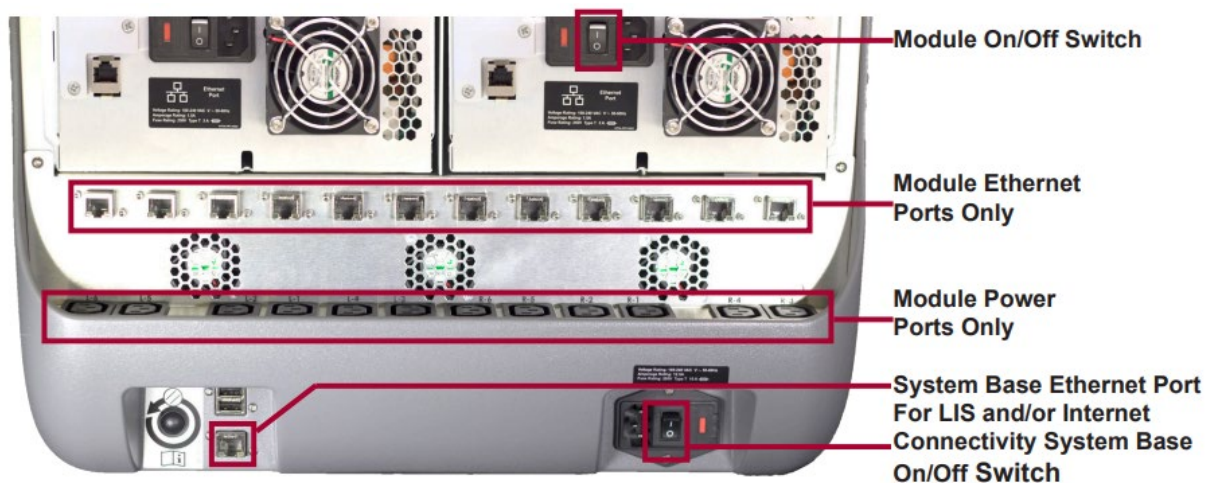
Antes de encender la base del sistema, asegúrese de que los interruptores de encendido/apagado de todos los módulos conectados estén en la posición "apagado".

Una vez encendida la base del sistema, se puede encender cada módulo conectado e instalar las cubiertas para cables.

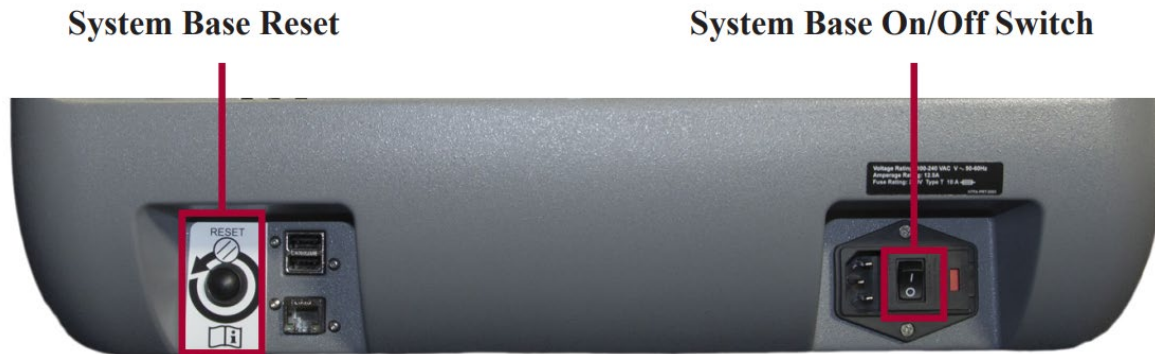
Se recomienda restablecer la base del sistema semanalmente. Esta acción debe realizarse únicamente con el botón de reinicio en la parte posterior de la base del sistema y no con el interruptor de encendido/apagado de la base del sistema.
