<Referencia: 97391810-FA>

24 de julio de 2025

Notificación de seguridad urgente

Asunto: Manejo del patrón de aumento gradual diario de la impedancia de descarga de bajo voltaje por debajo del umbral (LVSI), asociado con la calcificación del recubrimiento de politetrafluoroetileno expandido (ePTFE) en electrodos de desfibrilación RELIANCE™ de bobina simple (SC) y bobina dual (DC), fabricados por Boston Scientific Corporation (BSC) entre 2002 y 2021, que ya no están disponibles para su distribución. **Consulte una lista de los modelos de cable afectados en el Apéndice B** (referencia de acción de campo del BSC: 97391810-FA).

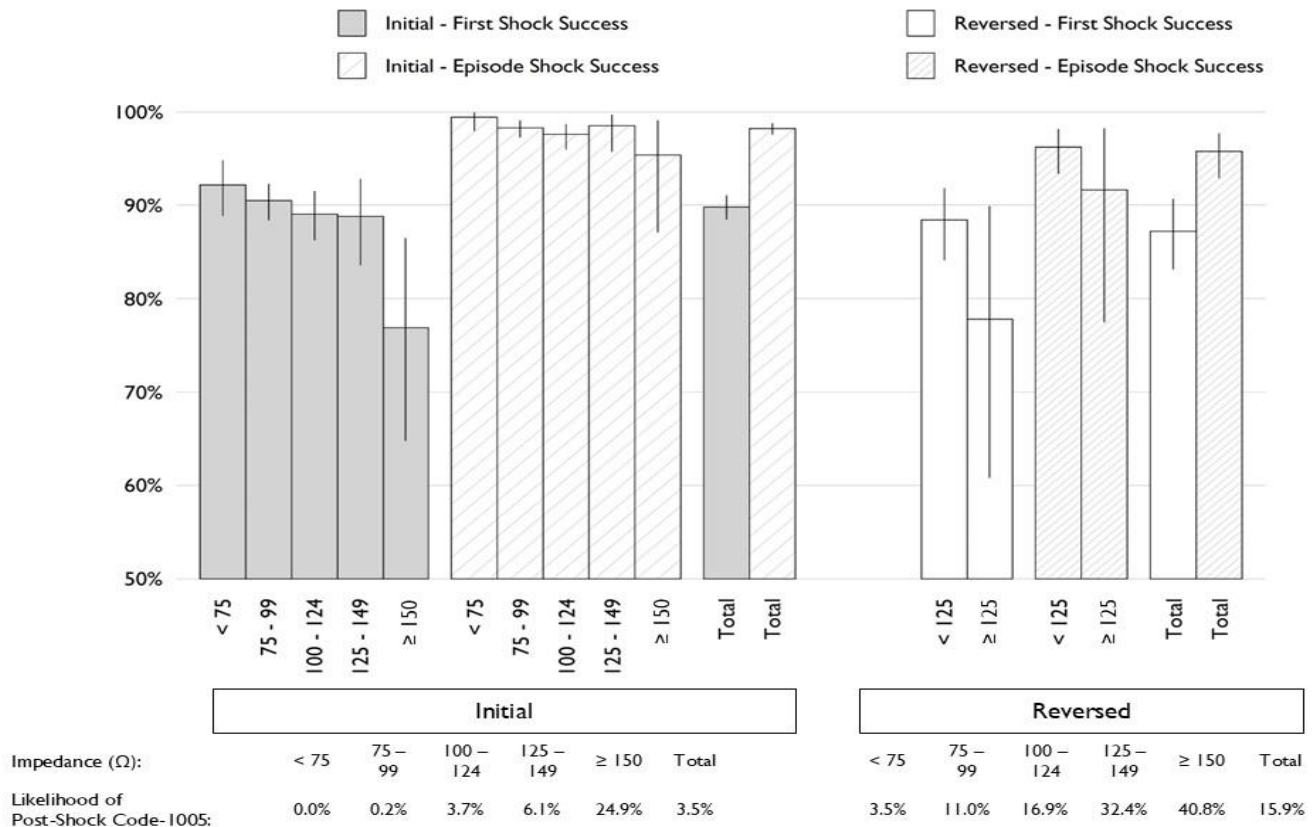
Figura 1 Éxito del choque determinado por el desfibrilador según la polaridad programada y probabilidad de alerta Código-1005 posterior al choque, basada en la polaridad de choques individuales en sistemas de desfibrilación con electrodos ePTFE, en relación con el promedio de LVSI de los 28 días anteriores.

2- Durante el seguimiento rutinario de los cables afectados, determine el promedio aproximado de la impedancia de descarga de bajo voltaje (LVSI) de los últimos 28 días que no haya sido influido por la administración de una descarga (ver ejemplos en el Apéndice C), y revise la impedancia de descarga de alto voltaje (HVSI) para todas las descargas del episodio más reciente desde la última revisión del sistema, utilizando los criterios de la Tabla 1 y los datos proporcionados en la Figura 1.

Según los datos de la Figura 1, la sustitución del cable con ePTFE debe considerarse en las siguientes situaciones:

- Los sistemas de ePTFE programados para descargas de polaridad Inicial (VD-) y energía máxima con un LVSI medio de 28 días que sigue aumentando hasta >150 Ω corren el riesgo de ver comprometida la eficacia de la descarga y presentar un Código-1005 posterior a la descarga.
- Los sistemas de ePTFE que han presentado un Código-1005 posterior a la descarga.

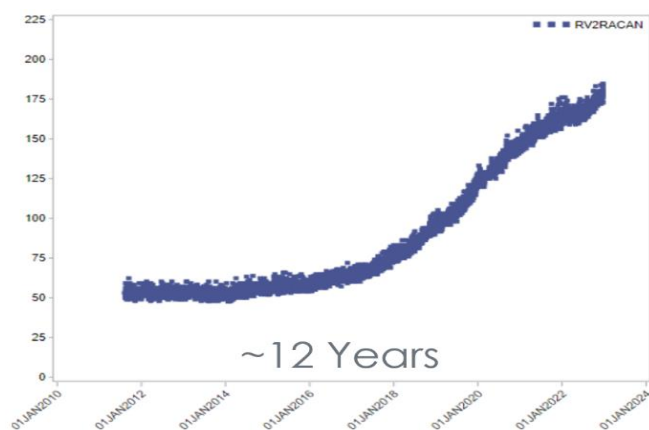
Un patrón de aumento gradual del LVSI a lo largo de varios años (Figura 2) se asocia a la acumulación de un encapsulante calcificado sobre las bobinas de descarga que puede reducir la conductividad eléctrica y aumentar la impedancia de LVSI y HVSI.

Figura 2 Ejemplo de aumento gradual del LVSI desde enero de 2010 hasta enero de 2024 en un cable de desfibrilación SC RELIANCE con ePTFE devuelto con encapsulante calcificado visiblemente rodeando la bobina.

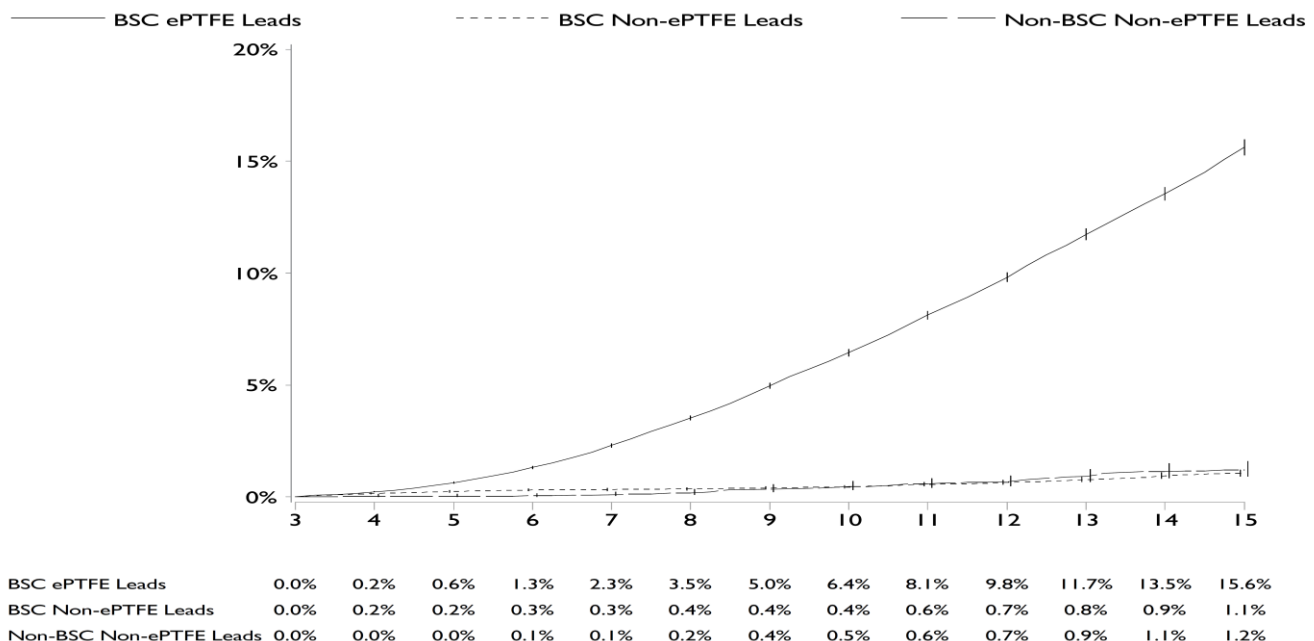
- Aproximadamente 1 de cada 15 (6,4 %, Figura 3) cables con ePTFE de 10 años de antigüedad experimentará un aumento gradual del LVSI.
- De los cables con ePTFE que experimentan un aumento gradual del LVSI, menos de un tercio de ellos (30 %-SC y 14 %-DC, Figura 7) alcanzarán un LVSI medio de 28 días >150 Ω en los 5 años siguientes a la detección de un aumento gradual y será necesario considerar su sustitución. Basándose en el tiempo del implante observado en el que se produce un aumento gradual, se espera que la superación de un LVSI medio de 150 Ω en 28 días se produzca tarde en la duración del implante de estos cables.

Figura 3 Incidencia del aumento gradual del LVSI en cables de desfibrilación basadas en datos de registro y datos no identificados de LATITUDE en EE. UU. de BSC. Eje X: Años posteriores al implante; eje Y: Cables con aumento gradual (%).

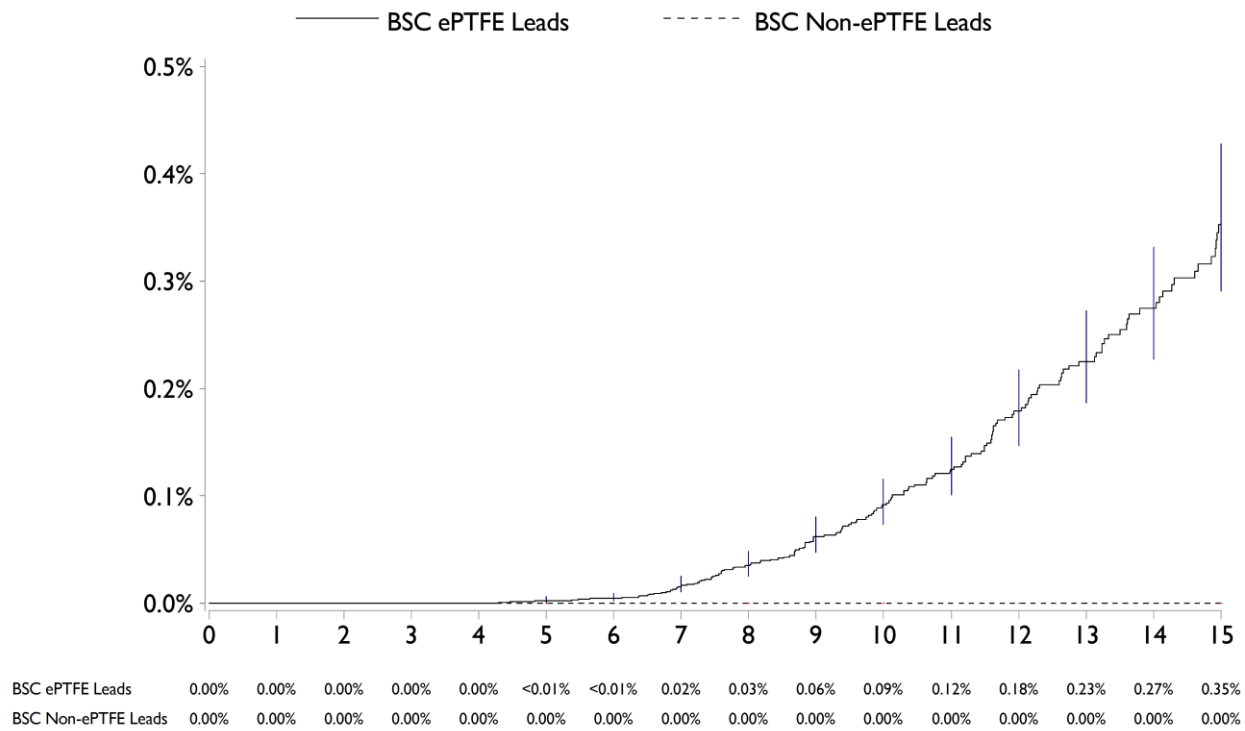
Código-1005 en un cable con ePTFE con LVSI en aumento gradual es de aproximadamente 1 de cada 1111 (0,09 %) a los 10 años (Figura 4), estos datos no informan de las decisiones de tratamiento para un LVSI en aumento continuo. Por lo tanto, se evaluó la primera descarga determinada por el desfibrilador y el éxito del episodio, así como la probabilidad de Código-1005 por LVSI precedente, utilizando la base de datos no identificada LATITUDE RM de EE. UU.

Figura 4 Incidencia de un cable que presenta un Código-1005 posterior a la descarga tras un aumento gradual del LVSI. Eje X: Años posteriores al implante; eje Y: Cables con ascenso gradual y Código-1005 (%).

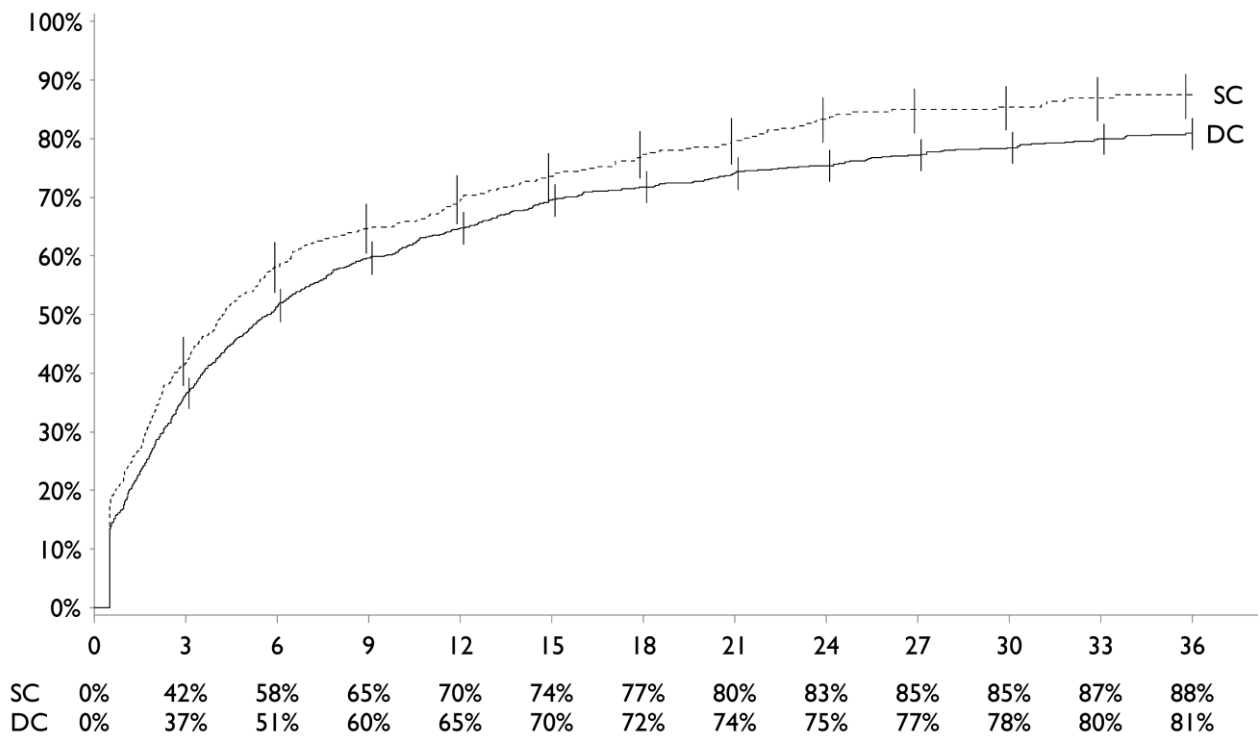
Se ha observado clínicamente una reducción temporal del LVSI tras la administración de una descarga. El análisis histológico y las pruebas de descarga de cables con ePTFE sugieren que las descargas pueden fisurar el encapsulante calcificado y reducir temporalmente la impedancia. Sin embargo, el análisis histopatológico también sugiere que la respuesta de cicatrización biológica inherente puede volver a calcificar esas fisuras/fracturas. Los datos longitudinales sobre el promedio del LVSI después de la descarga que se muestran en la Figura 5 indican que el LVSI vuelve a los niveles anteriores a la descarga en aproximadamente el 50 % de los casos en un plazo de seis meses.

Figura 5 Probabilidad de volver al LVSI previo a la descarga. Eje X: Años posteriores a la descarga; eje Y: Cables que han vuelto al LVSI previo a la descarga (%).

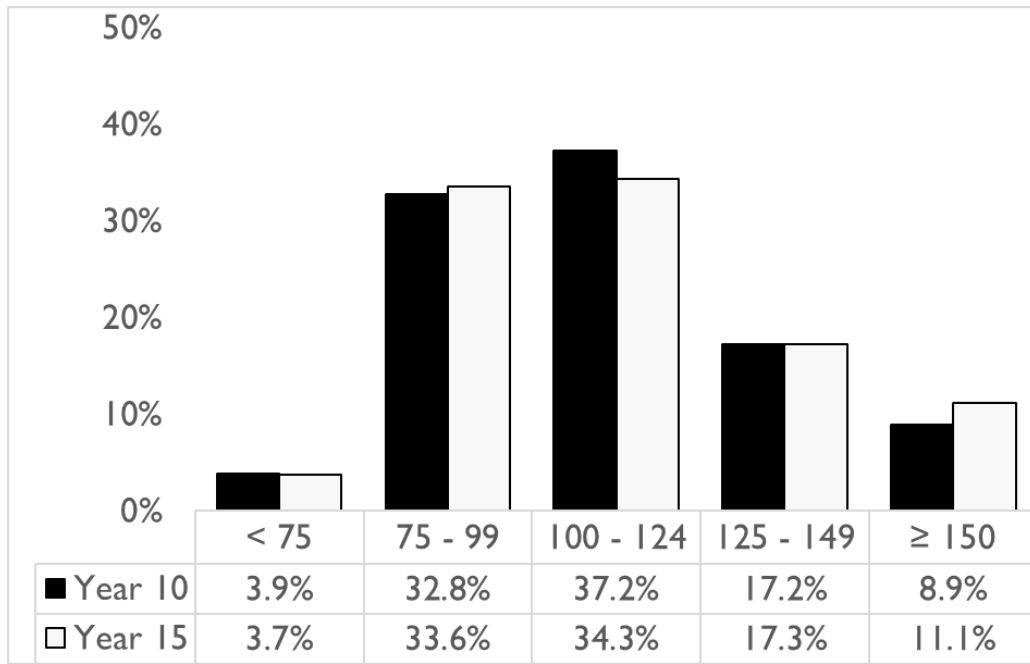
Figura 6 LVSI medio a los 28 días más alto en el conjunto de datos no identificados de LATITUDE de EE. UU. a los 10 y 15 años posteriores al implante. Eje X: Intervalos de impedancia de LVSI durante 10 o 15 años; eje Y: porcentaje de desfibriladores con LVSI. Tenga en cuenta que no todos los dispositivos de este conjunto de datos siguen activos.

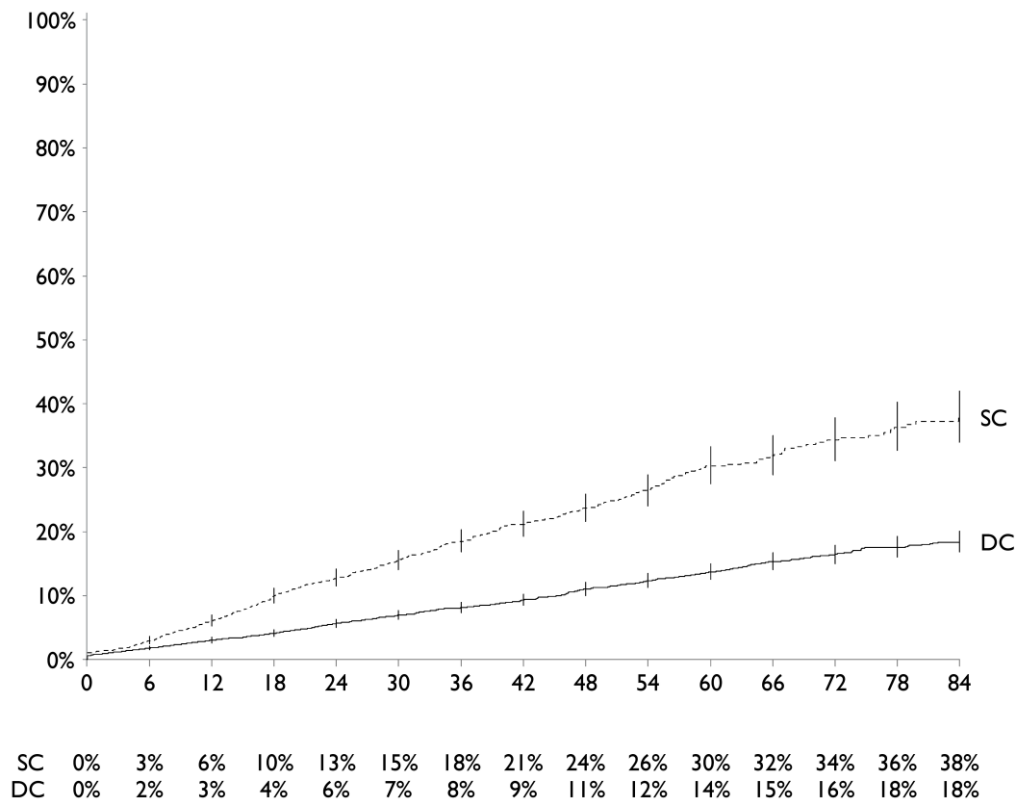
El tiempo medio para detectar la calcificación de un cable con ePTFE mediante un patrón de aumento gradual del LVSI es de hasta ocho (8) años o más. Menos de un tercio de los cables con ePTFE que han mostrado un aumento gradual del LVSI superarán los 150 Ω cinco (5) años después, consulte la Figura 7.

Figura 7 Probabilidad de que un cable alcance un LVSI medio a los 28 días de al menos 150 Ω tras un aumento gradual del LVSI a lo largo del tiempo. Eje X: Meses desde el inicio del aumento gradual del LVSI; eje Y: Cables que alcanzan un LVSI medio a los 28 días de 150 Ω (%).
