## Nota de Seguridad URGENTE

**Sistemas Philips Allura**  
Posible pérdida de movimiento motorizado

Septiembre de 2025

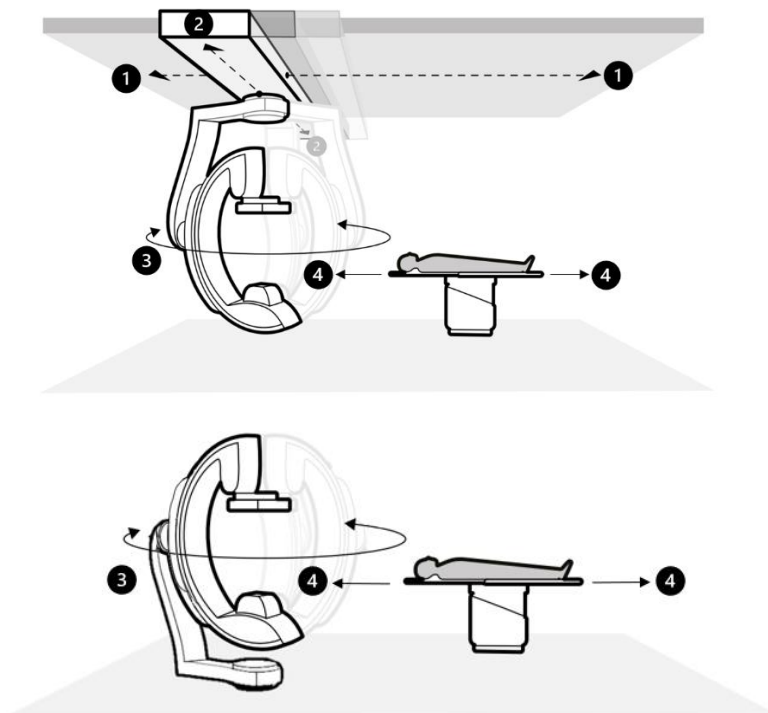
- En caso de que no estén disponibles los movimientos motorizados, el soporte puede reubicarse manualmente mediante las empuñaduras y los controles de freno ubicados a ambos lados del soporte. Los movimientos manuales longitudinales (1), transversales (2) y de rotación (3) del soporte están disponibles para los sistemas montados en el techo. Nota: Los movimientos transversales del soporte (2) solo están disponibles para sistemas montados en el techo con la opción FlexMove. En los sistemas montados en el suelo, solo están disponibles los movimientos de rotación del soporte (3). La posición longitudinal de la mesa (4) se puede ajustar manualmente cuando la mesa no está inclinada.

Figura 1: Movimientos manuales del sistema montado en el techo (imagen superior) y el sistema montado en el suelo (imagen inferior).

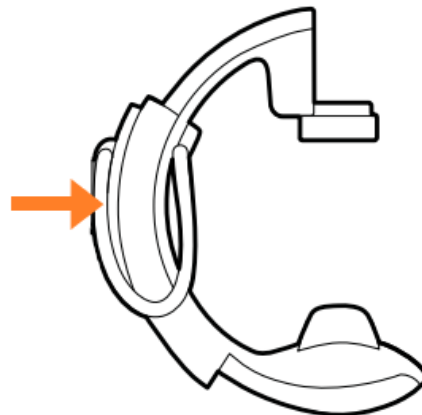
El código de producto y la descripción del producto se pueden encontrar en la etiqueta de identificación del sistema que se encuentra en el soporte del sistema (ver Figura 2).

Figura 2: Etiqueta de identificación del sistema.
