## Nota de Seguridad URGENTE

### CT 5300 e Incisive CT con versión de software V5.1

Problema de uso simultáneo inesperado de botones de OnPlan y problemas de software adicionales

Octubre de 2025

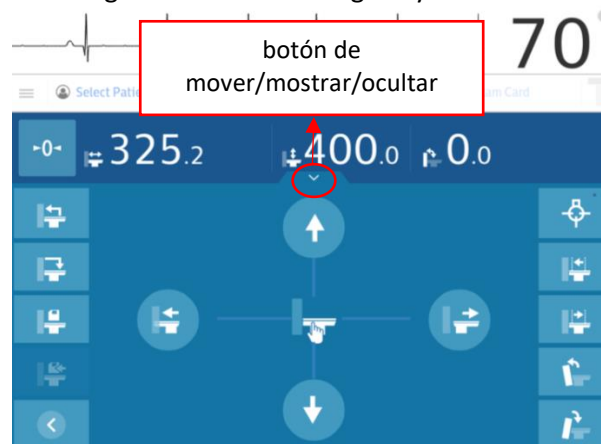
Figura 1. OnPlan en el gantry de TC.

Al localizar al paciente mediante OnPlan en el gantry de TC, el gantry o la camilla seguirá moviéndose hasta que se detenga a causa de su propia limitación o cuando el usuario accione una parada manual (pulsando el botón de parada de emergencia o presionando de nuevo el botón de movimiento original), si los siguientes pasos se producen en esta secuencia:

- presione el botón de movimiento de OnPlan sin soltarlo;
- toque el *botón de mover/mostrar/ocultar barra* (consulte la Figura 1) al mismo tiempo;
- deje de pulsar el botón de movimiento de OnPlan.

El movimiento adicional del gantry o de la mesa puede causar dolor, abrasiones o laceraciones, si el usuario no se da cuenta y lo detiene.

- Puede seguir utilizando los sistemas de acuerdo con el uso previsto y siguiendo las recomendaciones indicadas a continuación:
  - Evite tocar el botón de mover/mostrar/ocultar barra mientras presiona el botón de movimiento de OnPlan para el gantry/camilla. Utilice cualquiera de los botones de parada de emergencia si se produce un movimiento involuntario en la camilla o el gantry.

Philips se pondrá en contacto con usted para programar una cita con el fin de que un técnico de servicio de Philips visite su centro e instale la solución para resolver el problema (referencia FCO72800841).
