**URGENTE: NOTA DE SEGURIDAD****RE: Asa diatérmica de un solo uso SD-400****Atención:** Departamento de endoscopia, Responsable Vigilancia Sanitaria

Referencia	Modelo	Nombre del producto	Números de lote	UDI-DI
N5998230	SD-400U-10	SnareMaster Plus Caliente/Frío 10 mm	Consulte el Anexo 1	04953170408243
N5998330	SD-400U-15	SnareMaster Plus Caliente/Frío 15 mm	Consulte el Anexo 1	04953170408243

**FORMULARIO DE RESPUESTA**  
**QIL FY26-EMEA-12-FY26-033-F SD-400 Agujeros en el envase estéril**

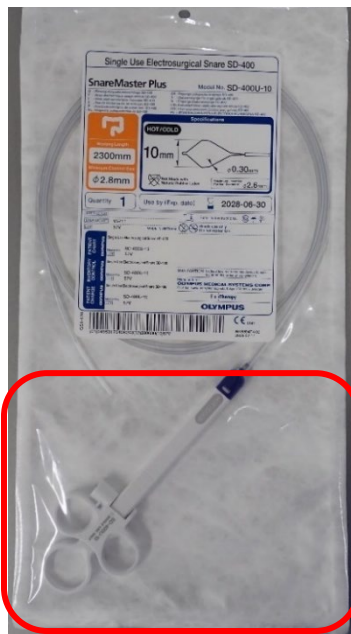
Durante una revisión interna del proceso de envasado estéril de las asas SD-400, Olympus descubrió agujeros en un pequeño número de bolsas del dispositivo. La investigación de Olympus determinó que pueden producirse pequeños agujeros durante el embalaje de las bolsas del dispositivo en la caja de cartón y/o durante el transporte de dicha caja. Olympus no ha recibido ninguna queja relacionada con este problema.

La probabilidad de que estos orificios provoquen la contaminación del dispositivo es baja. Sin embargo, cualquier envase de asa SD-400 con un agujero no puede considerarse estéril. La imagen 1 muestra la zona del envase estéril más susceptible de sufrir perforaciones, ya que el dispositivo puede desplazarse dentro del envase durante su manipulación.

Imagen 1: Envase estéril para asa SD-400

**Acción requerida: Debido al posible incumplimiento de las normas de esterilidad, debe dejar de utilizar el producto inmediatamente.**

1. Examine su inventario y ponga en cuarentena cualquier asa SD-400 con los números de lote indicados en el Anexo 1.
2. **Deje de usar el producto inmediatamente.**
3. Si dispone de productos afectados en su inventario, póngase en contacto con Olympus respecto a la devolución de los productos afectados. Olympus generará un abono a su centro tras la recepción de los productos afectados.
4. Olympus le ruega que acuse recibo de esta carta. Indique en su respuesta que ha recibido y entendido esta notificación rellenando y devolviendo el formulario de respuesta adjunto a su representante local de Olympus de [oib.fsca@olympus.es](mailto:oib.fsca@olympus.es) a más tardar el **13 de Noviembre 2025**.
5. Por favor, reenvíe este aviso a otros usuarios que puedan tener los productos afectados si lo ha distribuido con posterioridad.
