Nota de Seguridad Urgente: ACTUALIZACIÓN

Azurion 7M20 con soporte FlexArm

Es posible que el movimiento motorizado longitudinal no funcione según lo previsto

N.º de referencia de Philips: 2024-IGT-BST-003

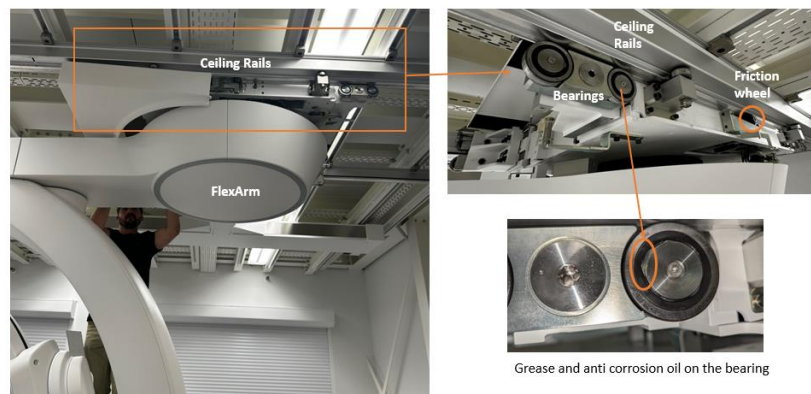
Figura 2. Descripción general de los elementos del soporte FlexArm e identificación de problemas.

Philips ha identificado que el movimiento longitudinal motorizado del soporte FlexArm puede ser anómalo (brusco) y, con el tiempo, puede dejar de estar disponible. Este problema se debe a una fuga de grasa de los cojinetes o al aceite anticorrosión que se aplica a los cojinetes, debido a lo cual la lubricación del riel del techo puede ser excesiva, lo que reduce la fricción entre los rieles y la rueda de fricción (consulte la Figura 2).

- d. Como parte del ciclo de mantenimiento preventivo, Philips limpiará los rieles, la rueda de fricción y los cojinetes como se indica en la Actualización de mantenimiento preventivo adjunta en el Apéndice A.

5. Si hay un FlexArm, limpie los rieles, la rueda de fricción y los cojinetes longitudinales (16 ruedas y cojinetes que limpiar).

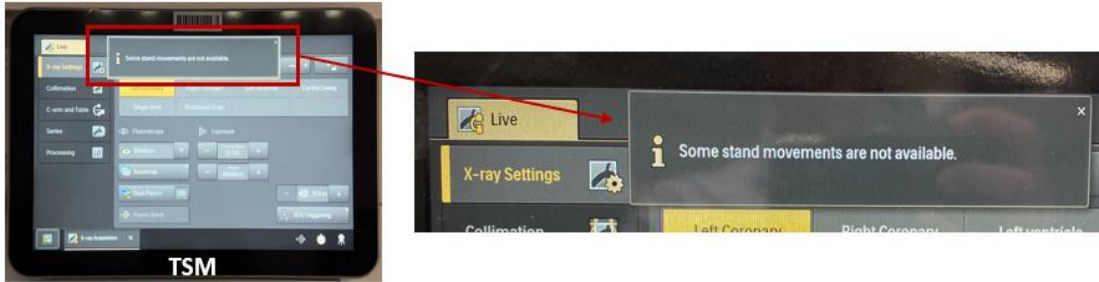
a) En el módulo de la pantalla táctil (TSM) aparece el siguiente mensaje:

"Some stand movements are not available" (Algunos movimientos del soporte no están disponibles).

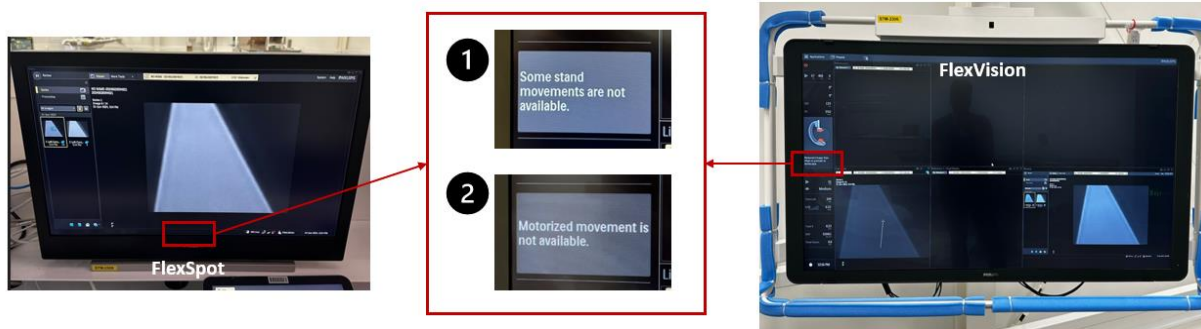
b) En los monitores FlexSpot y FlexVision aparecen los siguientes mensajes:

1. **"Some stand movements are not available" (Algunos movimientos del soporte no están disponibles), seguido inmediatamente del mensaje:**
2. **"Motorized movement is not available" (El movimiento motorizado no está disponible).**

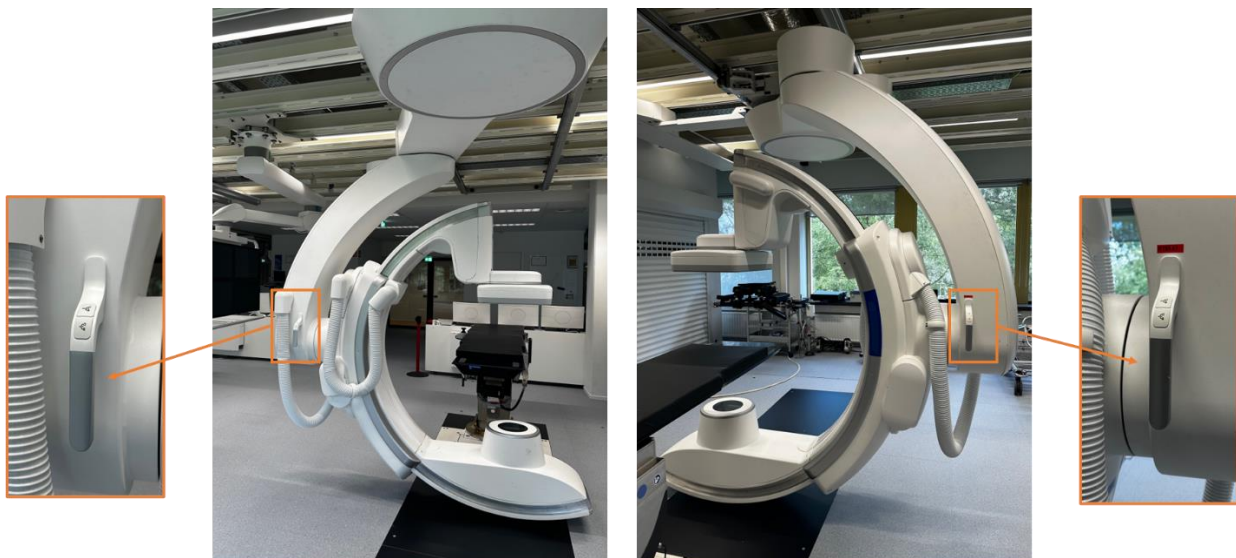
Figura 3: Mango con controles de freno a ambos lados del soporte FlexArm.

Nota: Los movimientos longitudinales manuales están siempre disponibles mediante los mangos y los controles de freno a ambos lados del soporte FlexArm (Figura 3).

- c. Si el movimiento motorizado longitudinal del FlexArm se detiene durante un procedimiento, coloque el arco en C manualmente utilizando los mangos y los controles de freno a ambos lados del soporte FlexArm **o** vuelva a colocar la mesa en posición longitudinal si la distancia disponible es suficiente. **NOTA: Se necesitará que haya personal en el área no estéril para el posicionamiento manual del soporte del arco en C.**
