Nota de seguridad

Sistemas de RM con versiones de software R11.1 y R12.1
Errores de alineación de las referencias cruzadas de MobiView

Mayo 2025

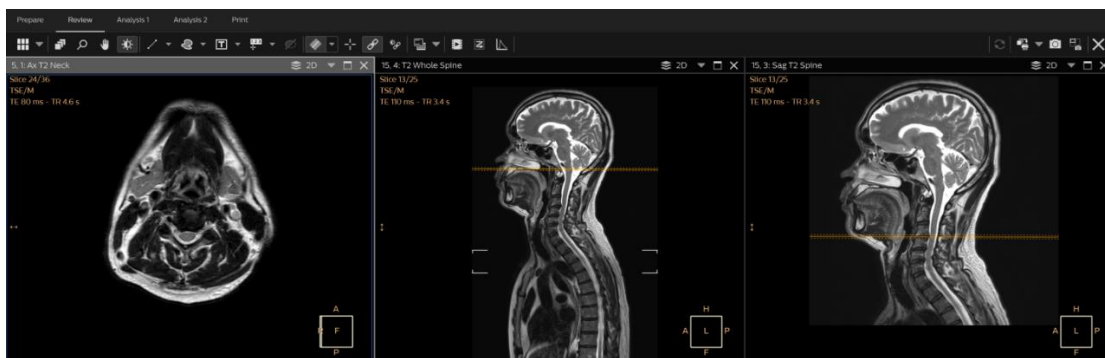
- A. La línea y/o el cuadro de referencia cruzada pueden mostrarse en una ubicación incorrecta cuando se muestran en una imagen generada por MobiView (consulte los ejemplos en las figuras 1 y 2).

Figura 1. La línea de referencia cruzada de la imagen axial (izquierda) está en la ubicación incorrecta en la imagen generada por MobiView (centro). La ubicación correcta se muestra en la imagen original sagital no fusionada (derecha).

- A. Para evitar el posible problema de una línea de referencia cruzada incorrecta en las imágenes generadas por MobiView, utilice el mismo tamaño de vóxel y campo de visión en las exploraciones de todas estaciones.

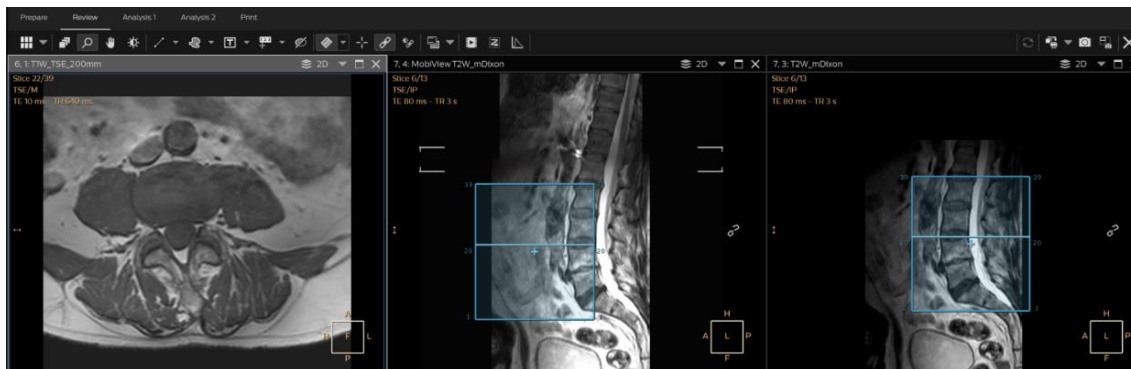
Figura 2. El cuadro de referencia cruzada de la imagen axial (izquierda) está en la ubicación incorrecta en la imagen generada por MobiView (centro). La posición del corte en el cuadro es correcta, mientras que el cuadro descentrado es incorrecto. La ubicación correcta se muestra en la imagen original sagital no fusionada (derecha).

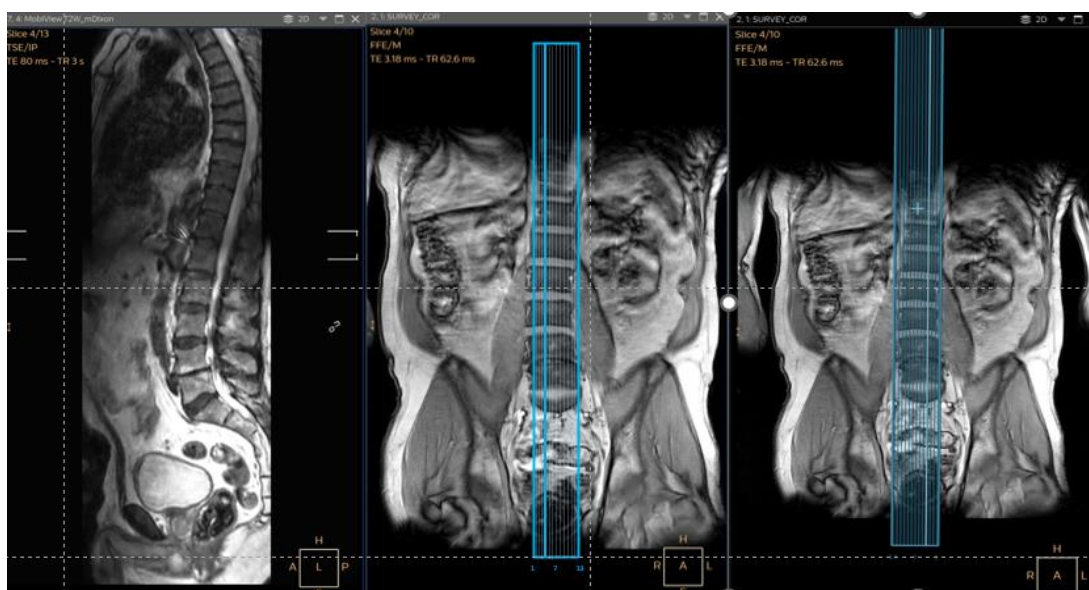
- B. El cuadro de referencia cruzada de la imagen generada por MobiView puede mostrarse en una ubicación incorrecta cuando se reproduce en otra imagen (consulte los ejemplos en las figuras 3 y 4) si:
- las imágenes de MobiView se adquieren con un orden de exploración inversa (es decir, se han personalizado los ajustes de visualización de imagen), o
 - se muestra el cuadro de referencia cruzada de una serie fusionada generada por MobiView (estaciones axiales), o
 - se muestra el cuadro de referencia cruzada de los cambios de formato multiplanares generados a partir de datos de varios conjuntos.

Figura 3. El cuadro de referencia cruzada de una imagen generada por MobiView con orden de exploración de corte inversa (izquierda) se reproduce en otra imagen (centro). La posición del cuadro es correcta, mientras que la posición y la numeración de los cortes son incorrectas. Se muestra la ubicación correcta de una imagen generada por MobiView con el orden de exploración de corte predeterminado (derecha).

- B. No utilice la función de línea de referencia cruzada en el modo de cuadro, el modo de todos los cortes o el modo 3D. Utilice la función de línea de referencia cruzada en el modo de corte único.

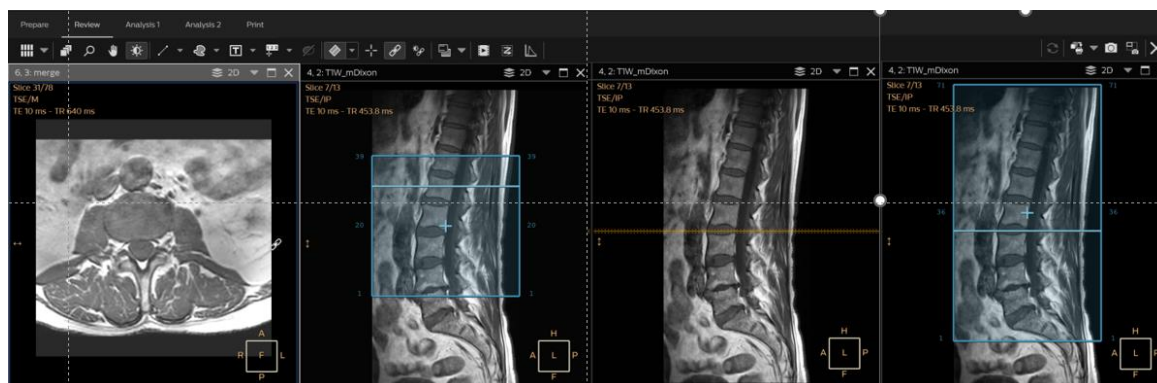
Figura 4. El cuadro de referencia cruzada de una serie axial fusionada generada por MobiView (izquierda) se muestra con un tamaño y una ubicación incorrectos en otra exploración (centro-izquierda). La línea de referencia cruzada de la misma serie axial fusionada generada por MobiView se encuentra en la ubicación correcta (centro-derecha). Se muestra el tamaño y la ubicación correctos del cuadro para una serie axial fusionada generada por MobiView (derecha).
