## Actualización: Notificación de seguridad

Achieva 1.5T, Achieva 1.5T Conversion, Achieva XR, Ingenia 1.5T CX, Intera 1.5T, Intera Achieva IT Nova, Intera Achieva Nova, Intera Achieva Nova-Dual, Intera 1.5T Explorer/Nova Dual, Intera 1.5T Master/Nova, Intera 1.5T Omni/Stellar, Intera 1.5T Power/Pulsar, Intera Achieva 1.5T Pulsar, SmartPath to dStream for 1.5T

La falla de los componentes de la bobina de gradiente puede actuar como una fuente de calor con el potencial de producir humo y / o fuego.

## Nota de Seguridad

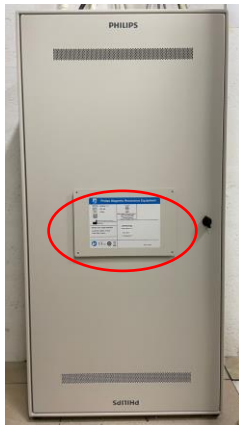
4.  
Figura 1: Puerta de entrada de la gMDU

- 3.1. Acceda a la sala técnica.
- 3.2. Localice la unidad general de distribución de la red eléctrica (gMDU).
- 3.3. La etiqueta del sistema se encuentra en la puerta delantera de la gMDU (consulte la Figura 1).
- 3.4. Localice el número de serie en la etiqueta de identificación del sistema (consulte la Figura 2).

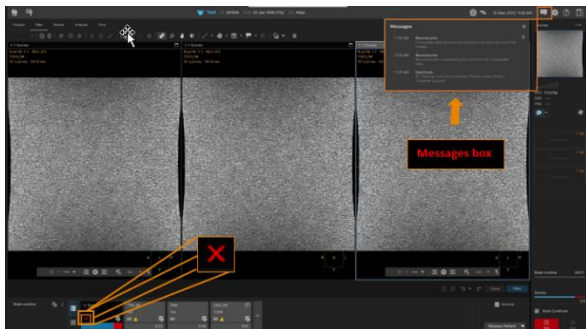
Figura 5. Ejemplo de interfaz de usuario: versión de software R11.

- 4.3. Cuando se interrumpen exploraciones, se muestra el símbolo y se presentan los mensajes correspondientes en el cuadro de mensaje (consulte los ejemplos de las Figuras 5 y 6).
  - 4.3.1. Compruebe el estado de los mensajes de error en la pantalla de la interfaz de usuario. Haga clic para expandir el cuadro de mensajes en caso de que los mensajes anteriores estén ocultos, consulte el recuadro naranja en las Figuras 5 y 6 siguientes. Si es posible, corrija el problema correspondiente al error que se muestra y continúe con la exploración, por ejemplo:
    - "La puerta de RF debe estar cerrada mientras se realiza la exploración. Se ha interrumpido la exploración".
    - "El soporte del paciente se mueve durante la exploración; se ha interrumpido la exploración".
    - "Fallo de la bobina A (o B); ¿bobina desconectada?".

4.3.2. Si, después de interrumpir una exploración, se produce una de las siguientes situaciones cinco veces seguidas, detenga la exploración de inmediato y póngase en contacto con el servicio técnico de Philips para describir el problema:

4.3.3. Si el mensaje de error "Fallo del bastidor del amplificador de gradiente" se recibe dos veces seguidas, o si el mensaje de error "Fallo del bastidor del amplificador de gradiente" va precedido o seguido de una exploración interrumpida sin ningún mensaje asociado, detenga la exploración de inmediato y póngase en contacto con el servicio técnico de Philips para describir el problema.

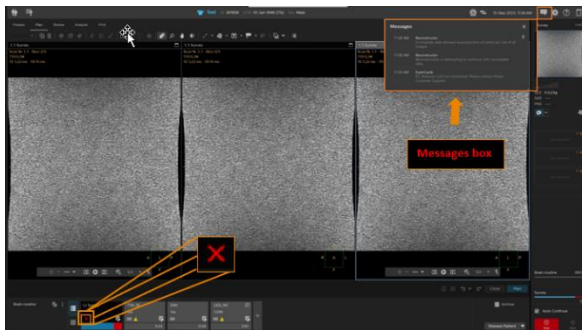
Figura 5. Ejemplo de interfaz de usuario: versión de software R11.

- 4.3. Cuando se interrumpen exploraciones, se muestra el símbolo y se presentan los mensajes correspondientes en el cuadro de mensaje (consulte los ejemplos de las Figuras 5 y 6).
  - 4.3.1. Compruebe el estado de los mensajes de error en la pantalla de la interfaz de usuario. Haga clic para expandir el cuadro de mensajes en caso de que los mensajes anteriores estén ocultos, consulte el recuadro naranja en las Figuras 5 y 6 siguientes. Si es posible, corrija el problema correspondiente al error que se muestra y continúe con la exploración, por ejemplo:
    - "La puerta de RF debe estar cerrada mientras se realiza la exploración. Se ha interrumpido la exploración".
    - "El soporte del paciente se mueve durante la exploración; se ha interrumpido la exploración".
    - "Fallo de la bobina A (o B); ¿bobina desconectada?".

- 4.3.2. Si se produce una de las siguientes situaciones cinco veces seguidas, detenga la exploración de inmediato y póngase en contacto con el servicio técnico de Philips para describir el problema:
  - Si no aparece ningún mensaje de error en el cuadro de mensajes
  - Si el significado del mensaje de error no está claro
- 4.3.3. Si el mensaje de error "Fallo del bastidor del amplificador de gradiente" se recibe dos veces, o si el mensaje de error "Fallo del bastidor del amplificador de gradiente" va precedido o seguido de una exploración interrumpida sin ningún mensaje asociado, detenga la exploración de inmediato y póngase en contacto con el servicio técnico de Philips para describir el problema.
