Nota de Seguridad URGENTE

Sistema Allura R8.2.x de Philips

Problema de software que puede resultar en la pérdida de la funcionalidad de adquisición de imágenes (rayos X)

Julio 2025

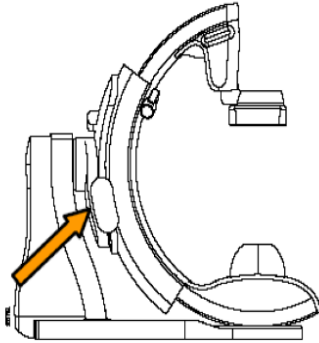
Figura 1: Etiqueta de identificación del sistema.

El Nombre de producto del sistema y el Número de modelo se pueden encontrar en la etiqueta de identificación del sistema que se encuentra en el soporte del sistema (Figura 1). La versión de software de los sistemas Philips Allura se puede identificar durante la puesta en marcha (Figura 2).
