Nota urgente de seguridad

Recuperación del neuroestimulador implantable (INS) Vanta™

Número PIN 977006002H del modelo 977006

Referencia de Medtronic: FA1240

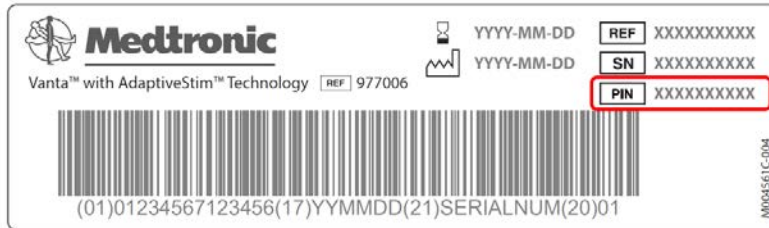
- Devuelva a Medtronic los dispositivos no utilizados con el número PIN **977006002H**. Los INS Vanta fabricados con la versión de firmware anterior pueden identificarse por el número PIN 977006002H que figura en el paquete exterior del dispositivo. Ningún otro número PIN de Vanta tiene la versión de firmware anterior. La siguiente imagen muestra el aspecto del número PIN impreso en el paquete exterior. Consulte el Anexo A: ejemplo de etiqueta para ver dónde se encuentra el número PIN en la etiqueta del paquete:

La siguiente imagen muestra un ejemplo del etiquetado del paquete exterior del INS Vanta y dónde está ubicado el número PIN. No refleja los datos específicos que verá en su dispositivo.
