## Actualización de la nota urgente de seguridad

### Retrasos de la aplicación myPTM A820 para SynchroMed™, versiones 1.x y 2.x

Febrero de 2026

Referencia de Medtronic: FA1460

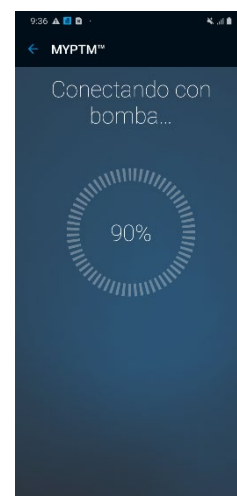
Hasta enero de 2026, Medtronic ha recibido 2075 incidencias de pacientes sobre retrasos al utilizar el PTM para interactuar con su bomba SynchroMed. Estos retrasos se producen durante acciones como la interrogación, la resincronización, las solicitudes de bolo o al desemparejar el PTM. La cantidad acumulada de datos que se almacenan en el PTM después de cada una de estas acciones hace que la aplicación myPTM se ralentice. Durante este tiempo, la pantalla de progreso puede aparecer «congelada» al 90 % o 91% durante varios segundos o minutos. Mientras la aplicación muestra esta pantalla de progreso, la acción prevista ya se ha completado. Por ejemplo, durante una solicitud de bolo, la bomba comienza a administrar el fármaco, aunque la aplicación parece estar todavía procesando la solicitud (es decir, la pantalla muestra «Conectando con bomba», como se muestra en la Figura 1). Este retraso puede causar confusión a los pacientes, ya que la aplicación no muestra inmediatamente la pantalla de confirmación que esperan. Durante el retraso, los pacientes pueden creer que el bolo no se ha administrado, aunque ya se haya iniciado con éxito.
