Nota de seguridad (actualización): retirada urgente de producto sanitario

Defectos en los cables de inclinación de Tenaculum Forceps y Small GraptorTM de da Vinci X, da Vinci Xi y dV5 (ISIFA2024-10-C)

Nota de seguridad (actualización): retirada urgente de producto sanitario
Defectos en los cables de inclinación de las Pinzas de tenáculo y
el Retractor de sujeción pequeño de da Vinci X, da Vinci Xi y dV5
(ISIFA2024-10-C)

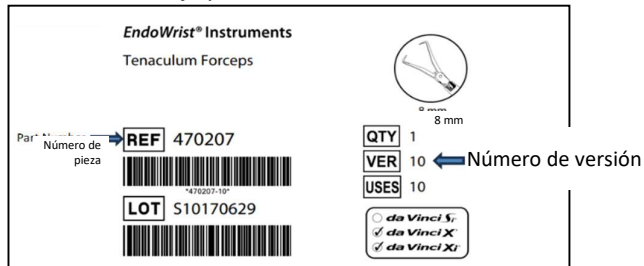
Figura A: Ubicación del número de pieza y de versión en la caja del instrumento.

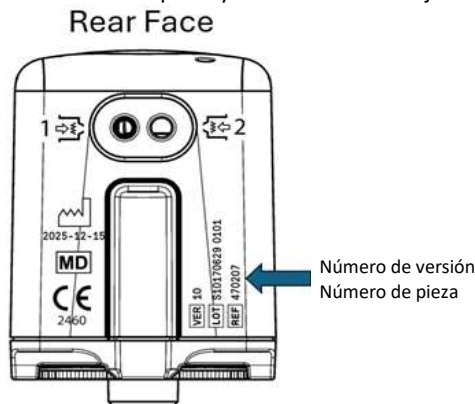
Figura B: Ubicación del número de pieza, de lote y de versión en la carcasa del instrumento.
