NOTIFICACIÓN IMPORTANTE DE SEGURIDAD URGENTE: CORRECCIÓN DE DISPOSITIVO MÉDICO

Asunto:	Inspección de la punta de los tubos intrauterinos.		
Producto:	Tubos intrauterinos (tubos IU) de 4 mm de diámetro utilizados en los siguientes aplicadores: <ul style="list-style-type: none">• CT/MR Applicators (Standard, Ring, Fletcher, Utrecht Interstitial).• Advanced Gynecological Applicator - Venezia.• Geneva.		
Ámbito:	Tubos intrauterinos (tubos IU) de 4 mm de diámetro. Puede encontrar una lista detallada de los productos afectados en el Anexo 1 .		
Publicación de la notificación:	Marzo de 2026.		
Referencias de UDI:	08717213034679 08717213034693 08717213035171 08717213034273 08717213035744 08717213035768 08717213035782 08717213035805 08717213035829 08717213038622 08717213038639 08717213038646 08717213038653 08717213030763 08717213024236 08717213024502	08717213055001 08717213055018 08717213055025 08717213055049 08717213055056 08717213055063 08717213055087 08717213055094 08717213055100 08717213055117 08717213055131	08717213056039 08717213056053 08717213056077 08717213056091 08717213056398 08717213056411 08717213056435 08717213056459 08717213056473 08717213056497 08717213056510 08717213056534

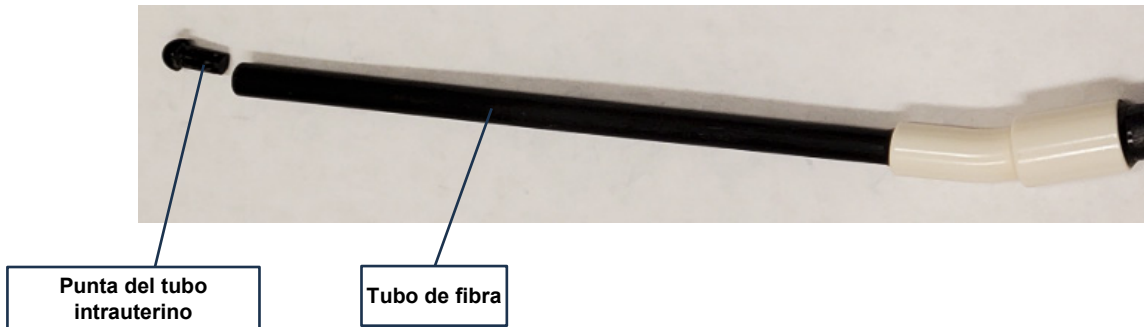
Emitimos esta Notificación de seguridad para informarle de un problema de seguridad para el usuario relacionado con el desprendimiento de la punta de un tubo intrauterino (tubo IU) de 4 mm de diámetro que permanece en el interior de la paciente.

Ejemplo de un tubo IU de 4 mm con la punta desprendida:

Tras un exhaustivo análisis de la causa principal, se ha determinado que el principal factor causante del desprendimiento de la punta es una aplicación inadecuada del adhesivo de epoxi entre la punta y las superficies internas y del extremo del tubo de fibra.

- Inspeccione el extremo del tubo IU para asegurarse de que no haya ningún espacio entre la punta y el tubo de fibra y de que la punta no esté desprendida.
- Durante la inspección, la inserción y la extracción: Evite usar una fuerza excesiva que pueda dañar el tubo IU.
- Tras la extracción: Asegúrese de haber extraído de la paciente todas las piezas del aplicador y compruebe que la punta no se ha desprendido.

Si encuentra una punta de tubo IU dañada o desprendida, retírela del uso clínico y póngase en contacto con Elekta para solicitar un reemplazo.
