Nota de Seguridad URGENTE

Sistemas Allura y Azurion de Philips

Posible pérdida de la funcionalidad de adquisición de imágenes (Allura/Azurion), pérdida de movimiento motorizado (Allura) o pérdida de datos (Allura) debido a la obsolescencia de los discos duros

Mayo de 2026

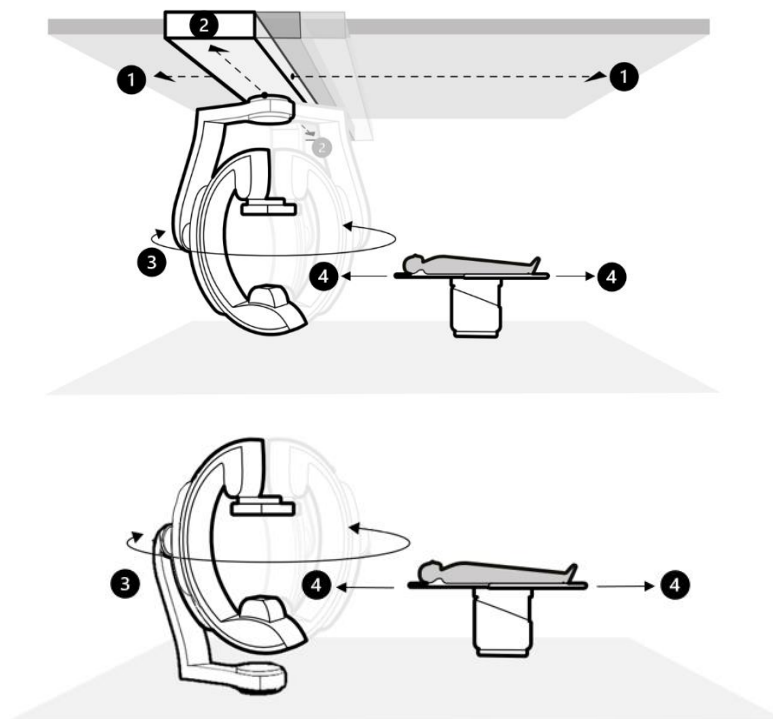
Figura 1: Movimientos manuales del sistema montado en el techo (imagen superior) y el sistema montado en el suelo (imagen inferior).

- Distribuya esta Nota de seguridad urgente a todos los usuarios del sistema para que estén al tanto del problema y sigan las instrucciones que aparecen a continuación.
- En caso de que no estén disponibles los movimientos motorizados, el soporte puede reubicarse manualmente mediante las empuñaduras y los controles de freno ubicados a ambos lados del soporte. Los movimientos manuales longitudinales (1), transversales (2) y de rotación (3) del soporte siguen disponibles para los sistemas montados en el techo. Nota: Los movimientos transversales del soporte (2) solo están disponibles para sistemas montados en el techo con la opción FlexMove. En los sistemas montados en el suelo, solo siguen disponibles los movimientos de rotación del soporte (3). La posición longitudinal de la mesa (4) se puede ajustar manualmente cuando la mesa no está inclinada (consulte la Figura 1).

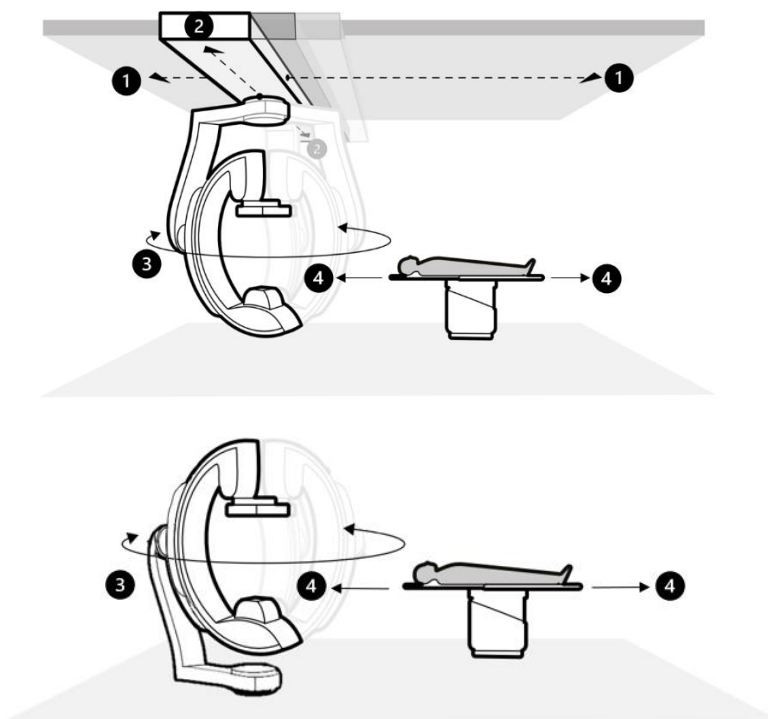
Figura 1: Movimientos manuales del sistema montado en el techo (imagen superior) y el sistema montado en el suelo (imagen inferior).

- Distribuya esta Nota de seguridad urgente a todos los usuarios del sistema para que estén al tanto del problema y sigan las instrucciones que aparecen a continuación.
- En caso de que no estén disponibles los movimientos motorizados, el soporte puede reubicarse manualmente mediante las empuñaduras y los controles de freno ubicados a ambos lados del soporte. Los movimientos manuales longitudinales (1), transversales (2) y de rotación (3) del soporte siguen disponibles para los sistemas montados en el techo. Nota: Los movimientos transversales del soporte (2) solo están disponibles para sistemas montados en el techo con la opción FlexMove. En los sistemas montados en el suelo, solo siguen disponibles los movimientos de rotación del soporte (3). La posición longitudinal de la mesa (4) se puede ajustar manualmente cuando la mesa no está inclinada (consulte la Figura 1).
