## Nota de Seguridad URGENTE

### Sistemas Allura Xper, Allura CV20, Allura Centron y MultiDiagnost-Eleva de Philips

El botón del interruptor manual puede no soltarse completamente, lo que podría provocar la pérdida de la función de adquisición de imágenes o la exposición no intencionada a radiación así como una inyección adicional de contraste

Junio de 2026

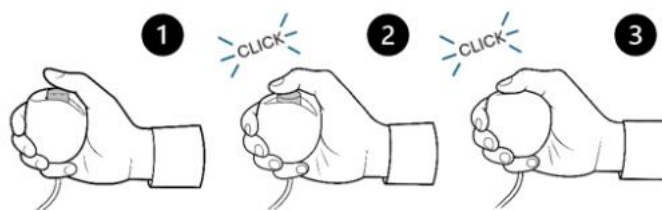
Figura 1: Posiciones del interruptor manual de exposición.

Philips ha observado casos en los que el botón del interruptor manual, utilizado para activar la exposición desde la sala de control, no se soltaba completamente tras pulsarlo debido a la resistencia mecánica dentro del mecanismo del botón.

El interruptor manual tiene tres posiciones mecánicas (consulte la Figura 1 más abajo):

- 1) Posición neutra: El botón no está pulsado.
- 2) Posición de preparación: El botón se pulsa parcialmente (primer punto de actuación); en este momento el sistema entra en una fase de preparación para la adquisición de imágenes por exposición. Durante esta fase, la función de adquisición de imágenes no está disponible.
- 3) Posición de exposición: El botón se pulsa completamente (segundo punto de actuación), y se activa la adquisición de imágenes por exposición.

Si el botón, al soltarlo, vuelve solo a la posición de preparación, el sistema permanece en estado de preparación de la exposición y la función de adquisición de imágenes queda desactivada. No se muestra ningún mensaje del sistema que indique este estado.

Si el botón, al soltarlo, no se libera y permanece en la posición de exposición, la adquisición de imágenes de rayos X por exposición continua hasta que el sistema completa la adquisición programada (por ejemplo, la finalización de una exploración rotacional) o hasta que el botón se suelte manualmente (por ejemplo, tirando, tocando o presionando repetidamente el botón).

- Distribuya esta Nota de seguridad urgente entre todos los usuarios del sistema para que estén informados del problema.
- Antes de iniciar un procedimiento, compruebe que el botón del interruptor manual vuelva de manera fluida a la posición neutra tras pulsarlo. Cuando pulse el botón, si nota que tarda tiempo en volver a su posición o si percibe una fricción inusual, evite usarlo y póngase en contacto con su representante de Philips.
- Si el problema ocurre durante un procedimiento en curso, intente soltar el botón tirando de él manualmente hacia arriba, tocándolo o pulsándolo varias veces.

Philips reemplazará el interruptor manual por un nuevo diseño en todos los sistemas afectados. Philips comenzará a sustituir los interruptores manuales de los sistemas Allura en el tercer trimestre de 2026 y de los sistemas MD-Eleva en el cuarto trimestre de 2026. Su representante local de Philips se comunicará con usted para programar la visita para realizar esta actividad en sus sistemas una vez esté disponible.
