Referencia Olympus: QIL FY26-EMEA-17-FY25-009-A Fractura de la sonda Thunderbeat y desprendimiento de la almohadilla de tejido

URGENTE: NOTA DE SEGURIDAD

ASUNTO: Instrumento manual THUNDERBEAT™

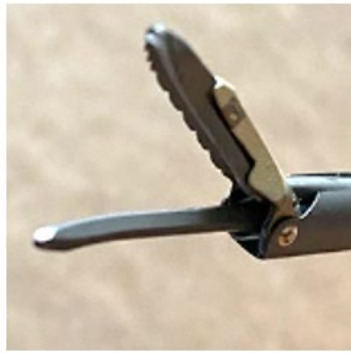
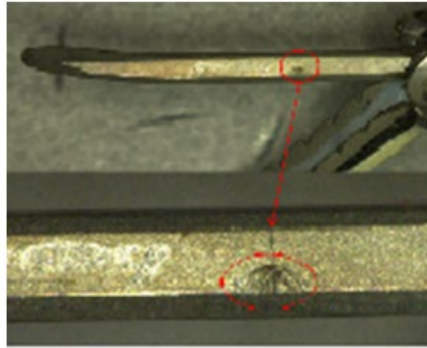
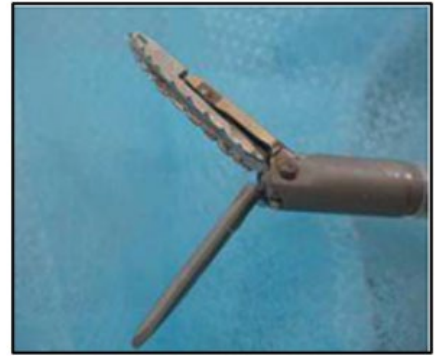
- **Daños o rotura de la punta de la sonda:** varios casos en los que las puntas de la sonda de los instrumentos manuales THUNDERBEAT™ Tipo S se dañaron o rompieron durante el uso (ejemplo de referencia en la Figura 1).
- **Problemas con la almohadilla de tejido:** informes de daños en la almohadilla de tejido o desprendimiento de los instrumentos (ejemplo de referencia en la Figura 2).

Olympus ha tenido conocimiento, a través de reclamaciones de los clientes, de informes en los que las puntas de las sondas de instrumentos manuales THUNDERBEAT™ se están dañando o rompiendo (ejemplo de referencia en la figura 1), así como de casos de daños o desprendimiento de las almohadillas de tejido (ejemplo de referencia en la figura 2). Las investigaciones de Olympus arrojaron que estos problemas pueden producirse cuando no se siguen las instrucciones y advertencias de las instrucciones de uso, en concreto, al dar mordiscos muy grandes de tejido, al entrar en contacto con el metal durante la activación y al realizar la activación sin tejido entre las mandíbulas. Sin embargo, debido a la persistencia de este problema, Olympus está retirando del mercado los modelos de instrumentos manuales THUNDERBEAT™ potencialmente afectados.

Figura 1. Ejemplo de sonda Thunderbeat según especificaciones (izquierda), sonda agrietada (centro) y sonda fracturada (derecha)

Una punta de sonda rota o una almohadilla de tejido dañada pueden provocar diversos daños al paciente. De estos daños, el más común es un cuerpo extraño en el paciente debido a que la punta de la sonda y/o la almohadilla de tejido se dañan y se desprenden del dispositivo durante su uso. Cuando esto ocurre, también puede resultar potencialmente en un tiempo operatorio prolongado, la necesidad de realizar exámenes de imágenes o un procedimiento quirúrgico adicional para localizar y extraer el fragmento roto del dispositivo. En raras circunstancias, podría producirse daño tisular debido a bordes afilados expuestos en el dispositivo cuando la punta de la sonda se rompe o se daña. Además, puede producirse sangrado si la almohadilla de tejido falla o la sonda se rompe, lo que provoca un sellado inadecuado. Los eventos hemorrágicos postoperatorios podrían, en raras circunstancias, provocar lesiones potencialmente mortales. Olympus recibió una reclamación de muerte postoperatoria debido a hemorragia; sin embargo, el dispositivo no fue devuelto a Olympus para una evaluación más profunda y no hubo suficiente información en los detalles de la reclamación comunicada proporcionados a Olympus para concluir que la hemorragia estaba relacionada casualmente con daño en la punta de la sonda o en la almohadilla de tejido.

1. Examine su inventario en busca de modelos de instrumentos manuales Thunderbeat afectados que se enumeran en la página 1 de este aviso de seguridad.
2. **Deje de utilizar inmediatamente todos los dispositivos afectados y ponga los productos en cuarentena.**

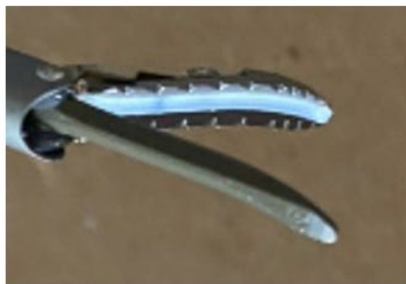
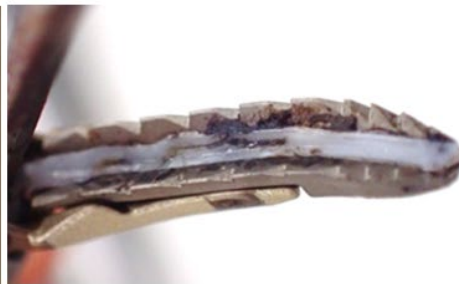
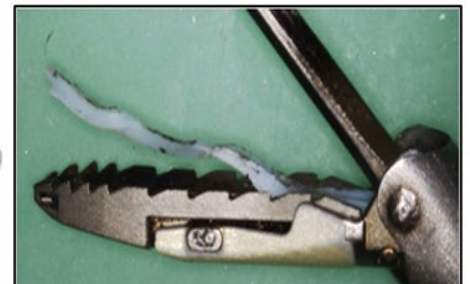
Figura 2. Ejemplo de sonda Thunderbeat según especificaciones (izquierda), deformación de la almohadilla de tejido (centro), desprendimiento de la almohadilla de tejido (derecha)
