**ACTUALIZADO****URGENTE: AVISO DE SEGURIDAD – MMS-25-5342-B****Bombas de jeringa BD Alaris™****REF:** Ver Tabla 1 y 2      **Números de serie:** Ver enlace a la página web**Tipo de acción:** Acción de Campo**Atención:** Personal Clínico, Responsables de Vigilancia, Personal Biomédico, Responsables de ComprasEsta carta contiene información importante que requiere su **atención inmediata**.

## **Descripción del problema del producto**

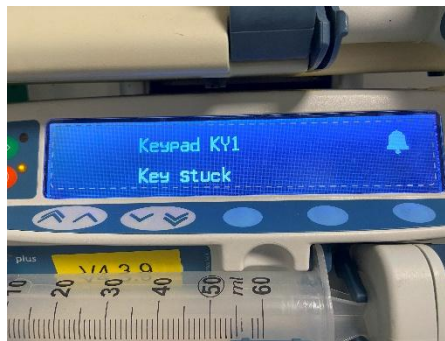
En base a los comentarios de los clientes, BD ha identificado un posible defecto de fabricación que afecta a ciertas bombas de jeringa BD Alaris™ relacionado con la funcionalidad del teclado. Se ha observado que lotes específicos de los componentes del teclado pueden exhibir un comportamiento no deseado que afecta a las teclas "On/Off", "Hold" y "Run".

- La bomba puede entrar en "Modo Técnico" de forma autónoma durante el encendido.
- Los botones del teclado pueden dejar de responder, lo que impide el funcionamiento normal.
- Es posible que aparezca un error "KY1", lo que indica una tecla atascada (consulte la Imagen 2 a continuación)

**Imagen 2: Error de llave bloqueada / KY1 mostrado**

- Si su organización de servicio no es BD, se pondrán en contacto con usted si se instalaron bombas adicionales con las piezas afectadas.
- Continúe utilizando las bombas de infusión Alaris™ con su etiquetado existente y las instrucciones de uso. En caso de que observe que la bomba presenta el problema descrito, retírela inmediatamente del servicio para que la inspeccione el personal de servicio cualificado. Mientras tanto, use una bomba de jeringa alternativa.
