**URGENTE: AVISO DE SEGURIDAD – MMS-26-06008**

**Bombas de jeringa BD Alaris™ NeXus y Alaris™ Plus**

**Tipo de acción: Asesoramiento**

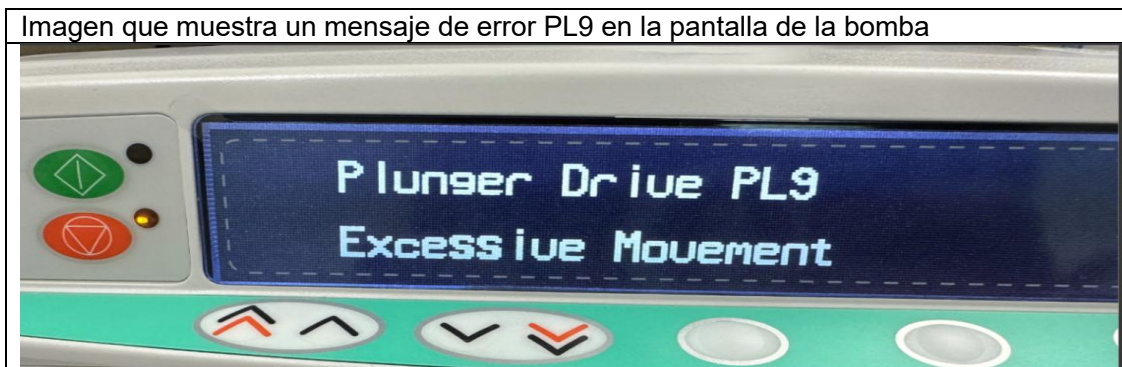
BD ha identificado, a través de una investigación interna, que las bombas de jeringa BD Alaris™ neXus y Alaris™ Plus enumeradas en la Tabla 1 pueden desarrollar una anomalía mecánica en el potenciómetro lineal si el dispositivo no se almacena en la posición correcta. Durante la infusión, el émbolo de la jeringa se desplaza a lo largo del componente del potenciómetro lineal. Se trata de un componente interno que no es fácilmente visible para el usuario clínico. Si se produce esta anomalía, puede provocar lecturas incorrectas de los sensores, lo que puede dar lugar a la activación de los códigos de error PL3, PL8 o PL9. Estos códigos de error PL son una característica de diseño intencionada que informa al usuario clínico que la bomba de jeringa ha detectado un mal funcionamiento interno y pueden activarse por varias razones.

Los códigos de error PL3/PL8/PL9 hacen que la bomba de jeringa muestre un mensaje de error acompañado de una baliza luminosa roja y un tono de alarma de alta prioridad. Si hay una infusión en curso, esta se detiene. El código de error se mostrará en la bomba de jeringa como <Código de error y mensaje>. A continuación, se muestra una imagen de ejemplo de un código de error PL9.

- Inspeccione las bombas de jeringa se encuentran actualmente en transporte y/o almacenamiento en su centro para asegurarse de que están colocadas en la configuración indicada en el Apéndice 1. Si se muestra un código de error PL3, PL8 o PL9, según las instrucciones de uso de la bomba de jeringa, se recomienda a los usuarios clínicos lo siguiente:

- El sistema de alarma ha detectado un fallo interno. Observe el código de fallo. Retire la bomba del servicio para su revisión por parte de personal cualificado.
