**NOTA DE SEGURIDAD**

Analizadores de química clínica AU480 y AU680

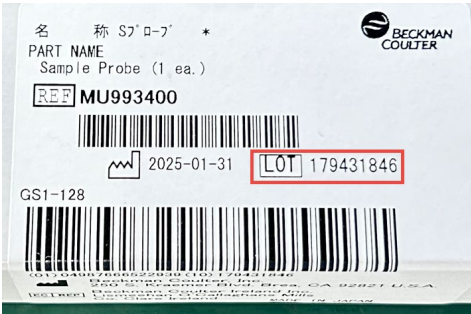
<ul style="list-style-type: none"> <li>• En el peor de los casos, existe la remota posibilidad de que se retrase el reconocimiento o el tratamiento.</li> </ul>
<b>ACCIÓN:</b>	<ul style="list-style-type: none"> <li>• Compruebe los analizadores que cumplen la condición siguiente, ya que pueden incluir una sonda de muestra defectuosa.             <ul style="list-style-type: none"> <li>○ Analizadores cuyo número de serie es de 2023070718 a 2025021482.</li> <li>○ Analizadores cuya sonda de muestra ha sido sustituida desde el 1 de julio de 2023.</li> </ul> </li> <li>• Para los analizadores que cumplan cualquiera de los criterios anteriores, retire la sonda de muestra del instrumento de acuerdo con la Sección 6 de las IFU, Mantenimiento / Mantenimiento según sea necesario / Sustitución de una sonda de muestra o reactivo. A continuación, compruebe la ranura del cabezal de la sonda de muestra extraída. (véase Fig.-1)             <ul style="list-style-type: none"> <li>● Si tiene "una línea de marcado", siga utilizándola.</li> <li>● Si no tiene "una línea de marcado" sustituya la sonda de muestra por otra que no esté incluida en los números de LOTE de las sondas de muestra impactadas.</li> </ul> </li> </ul> <p data-bbox="581 884 654 915">Fig.-1</p>

<div style="display: flex; justify-content: space-around; align-items: flex-start;"> <div style="text-align: center;"> <p data-bbox="623 1010 938 1073">Sonda buena &lt;con línea de marcado&gt;</p>

</div> <div style="text-align: center;"> <p data-bbox="1021 1010 1336 1073">Sonda defectuosa &lt;sin línea de marcado&gt;</p>

</div> </div> <ul style="list-style-type: none"> <li>• Los analizadores que no cumplan esta condición pueden utilizarse tal cual.</li> <li>• Por favor, compruebe sus existencias de sondas de muestra de la siguiente manera:             <ul style="list-style-type: none"> <li>○ Compruebe la etiqueta exterior de la caja de sus sondas de muestra.</li> <li>○ Si dispone de sondas de muestra MU993400 con números de LOTE de 178713114 a 179433670, deseche la sonda impactada para asegurarse de que no se utiliza y póngase en contacto con su representante de BEC para obtener una de repuesto (consulte la Fig.-2).</li> </ul> </li> </ul>

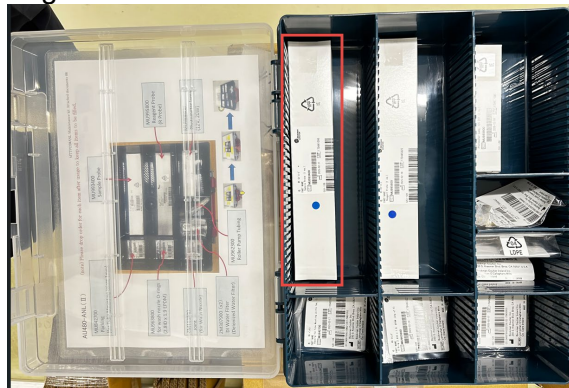
Fig.-3

Nota: Compruebe también las sondas de muestra incluidas en los kits de mantenimiento para AU480 (PN: B66751) y AU680 (PN: B66752) (véase Fig.- 3). Póngase en contacto con su representante de BEC para obtener una sustitución si se identifican sondas impactadas.
