URGENTE: AVISO DE SEGURIDAD: MDS-25-5274

**Catéter intravenoso de seguridad BD® Insyte™
Autoguard™**

Tipo de acción: Retirada de producto

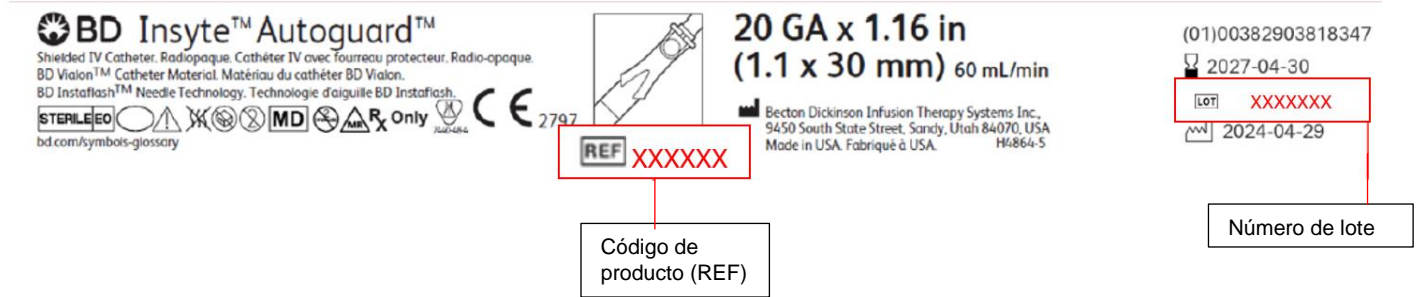
Apéndice 1: Identificación de códigos de producto/números de lote.

Imagen representativa de dónde localizar el código del producto y el número de lote.

La retirada de este producto se limita a los números de lotes que se indican en la Tabla 1. No se ven afectados otros códigos de producto o números de lote. En el Apéndice 1 se muestra la ubicación del código de producto/número de lote.
