## Actualización de Nota de Seguridad

### Carro FlexTrak con altura ajustable

Posible peligro de caída como resultado de una fuga de aceite del carro FlexTrak con altura ajustable

Noviembre de 2025

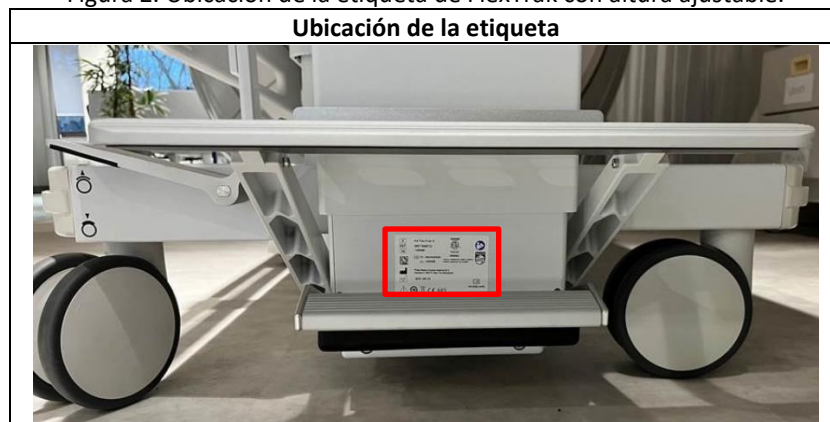
Figura 2. Ubicación de la etiqueta de FlexTrak con altura ajustable.

La etiqueta de identificación de FlexTrak con altura ajustable se coloca en el lado de la empuñadura del carro debajo del pedal de la bomba, como se muestra en la Figura 2.
