**URGENTE: NOTA DE SEGURIDAD EN EL CAMPO,
RETIRO DEL MERCADO**

Aplicador de punta extendida (XTA) (ref. 205108 y 205115)

Integra LifeSciences emite voluntariamente esta Nota de seguridad en el campo para el retiro del mercado del **Aplicador de punta extendida (XTA)** que se enumera en la Tabla 1.

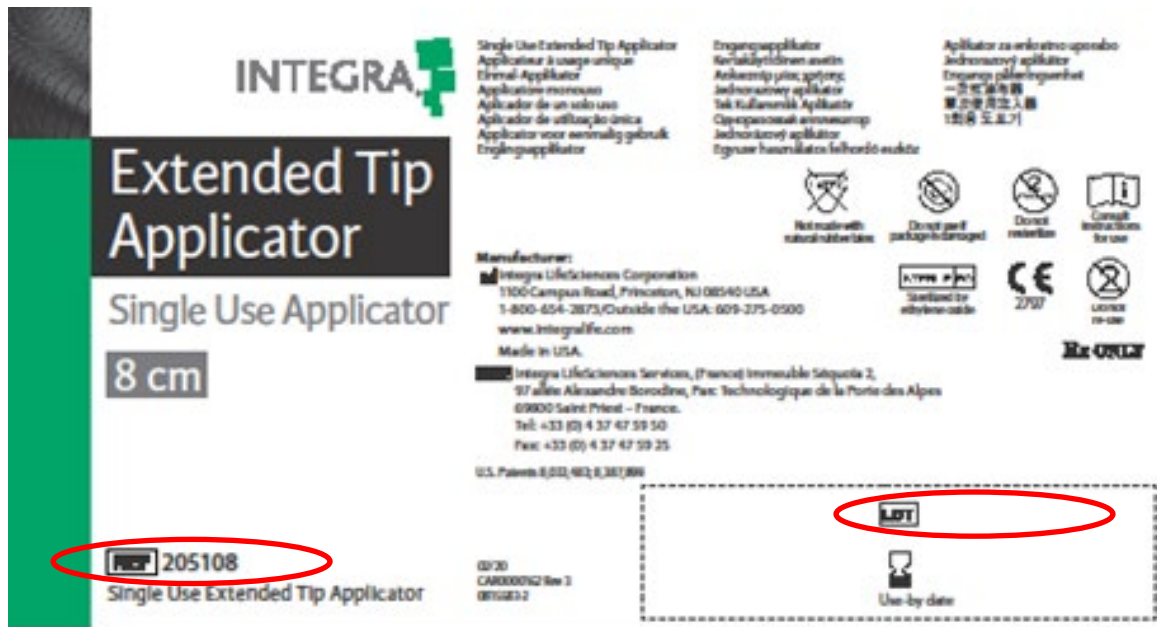
Apéndice 2: Ejemplo de la etiqueta del producto

Referencia 205108. Utilice el círculo rojo a continuación para identificar el número de lote

- b. Consulte el Apéndice 2 a continuación, para ver una muestra de la etiqueta del producto que indica dónde encontrar la referencia y el número de lote.

Apéndice 2: Muestra de una etiqueta de producto Etiqueta de producto para la pieza n.º 205108 (1 página). Utilice el círculo rojo a continuación para identificar el número de lote
