Aviso Urgente de Nota de Seguridad en Campo **(RECALL)**

Cánulas Guedel

Aviso Urgente de Nota de Seguridad en Campo (NSC)

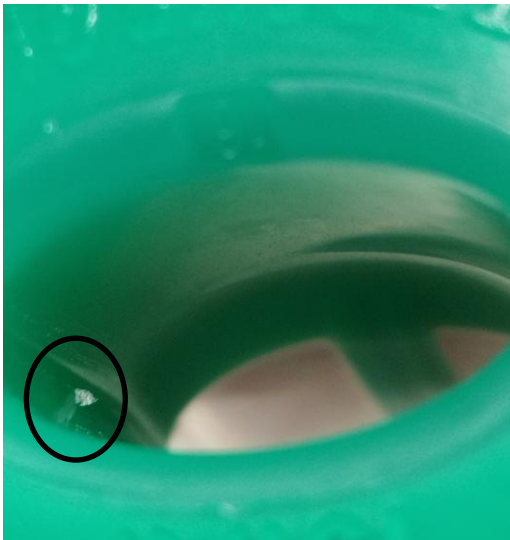
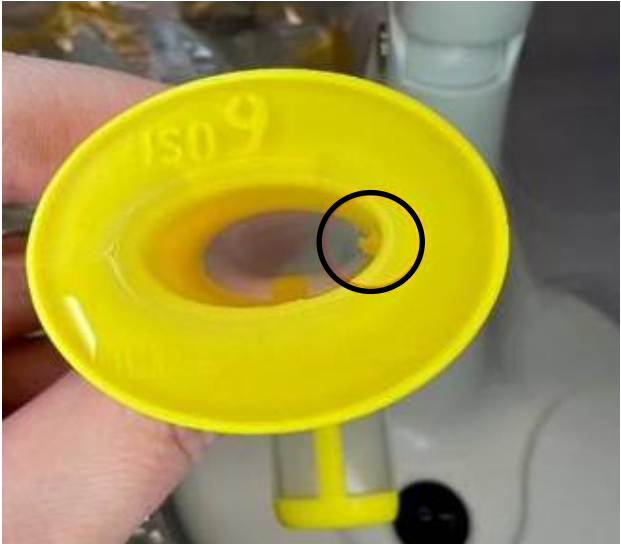
2. Motivo de la Acción Correctiva de Seguridad en Campo (NSC)*	
2.	1. Descripción del problema del producto* Durante la fabricación se han identificado pequeñas rebabas de plástico en el interior de las cánulas Guedel, como se muestra a continuación.

2.	2. Peligro que da lugar a la NSC* El dispositivo está potencialmente contaminado con pequeñas rebabas de plástico en el interior de la cánula Guedel o del envase procedentes del proceso de fabricación. Si la rebaba se desprende y es inhalada, podría dar lugar a complicaciones potenciales como obstrucción de las vías respiratorias, irritación de los tejidos, inflamación e infección.

2.	<p>6. Antecedentes del problema</p> <p>Se ha producido una no conformidad al encontrarse rebabas de plástico en el interior de la cánula Guedel durante la fabricación. El fallo se debió a que un equipo de producción dañado entró en contacto con el interior de la cánula Guedel, lo que se ha corregido desde entonces sin que se hayan identificado más problemas. Una evaluación posterior de los productos y de los registros de fabricación nos ha permitido confirmar el rango de productos y los números de lote de esta NSC. Hasta la fecha, no se han registrado casos de este problema en el mercado.</p>

2.	<p>7. Otra información relevante para la NSC N/A</p>	
	<p>3. Tipo de acción para mitigar el riesgo*</p>	
3.	<p>1. Acción que debe tomar el usuario*</p> <p><input checked="" type="checkbox"/> Identificar el dispositivo <input checked="" type="checkbox"/> Poner en cuarentena el dispositivo</p> <p><input checked="" type="checkbox"/> Devolver el dispositivo <input type="checkbox"/> Destruir el dispositivo</p> <p><input type="checkbox"/> Modificación/inspección de dispositivos in situ</p> <p><input type="checkbox"/> Seguir las recomendaciones de tratamiento del paciente</p> <p><input type="checkbox"/> Tomar nota de la modificación/actualización de las Instrucciones de Uso (IFU)</p> <p><input checked="" type="checkbox"/> Otra <input type="checkbox"/> Ninguna</p> <p>Por favor, distribuya esta Nota de Seguridad de Campo a todos los usuarios potenciales de las cánulas Guedel mencionadas anteriormente, dentro de sus instalaciones. Esto es para su conocimiento del problema potencial y para llevar a cabo las siguientes acciones:</p> <ol style="list-style-type: none"> 1. Identifique todos los productos potencialmente afectados de las referencias y números de lote enumerados anteriormente. 2. Rellene el Formulario de Respuesta que figura a continuación para confirmar los productos que ha identificado, organizar la recogida de los dispositivos y realizar un abono de los mismos. 3. Si no tiene dispositivos afectados en stock, confírmelo utilizando el siguiente Formulario de Respuesta. 4. Rellene y envíe el Formulario de Respuesta a mail@intersurgical-es.com para confirmar la recepción de este aviso y que se están tomando las medidas necesarias. <p>Nota: Esto es una Retirada de producto.</p> <p>Por favor, siga informando a Intersurgical de cualquier acontecimiento adverso relacionado con este producto.</p>

3.	5. Acción que está tomando el fabricante <input checked="" type="checkbox"/> Retirada del dispositivo <input type="checkbox"/> Modificación/inspección del dispositivo in situ <input type="checkbox"/> Actualización de software <input type="checkbox"/> Cambio en las IFU o en el etiquetado <input type="checkbox"/> Otra <input type="checkbox"/> Ninguna	
3	6. ¿Cuándo debería completarse la acción?	Dos meses desde la recepción de la NSC.
