NOTA DE SEGURIDAD URGENTE

ASUNTO: DISPOSITIVO DE LIGADURA DE UN SOLO USO POLYLOOP

ID de componentes	Número de modelo	Descripción de los componentes	Números de lote	UDI
N5382130	HX-400U-30	DISPOSITIVO DE LIGADURA DE UN SOLO USO POLYLOOP	Todos los lotes	04953170368615

Anexo 1 - DISPOSITIVO DE LIGADURA DE UN SOLO USO HX-400U-30 "Prevención de la incorrecta e incompleta liberación del lazo"

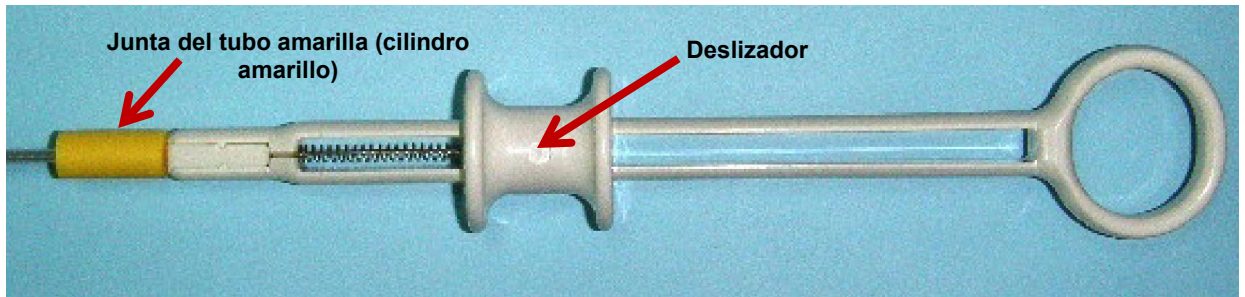
Figura 1

La investigación de Olympus sobre las quejas relativas a la imposibilidad de liberar el lazo de ligadura reveló que el fallo se debía a lo siguiente:

- Movimiento involuntario o intencionado de la junta del tubo amarillo (cilindro amarillo) alejándola del mango del dispositivo durante su uso. Mover intencionadamente la junta del tubo amarillo alejándola del mango para tensar prematuramente el lazo durante el uso puede provocar la imposibilidad de liberar el lazo de ligadura. (Véase la figura 1. a continuación.)
- Si se fuerza el avance del deslizador situado en el mango del dispositivo cuando se encuentra resistencia, es posible que no se pueda soltar el lazo.

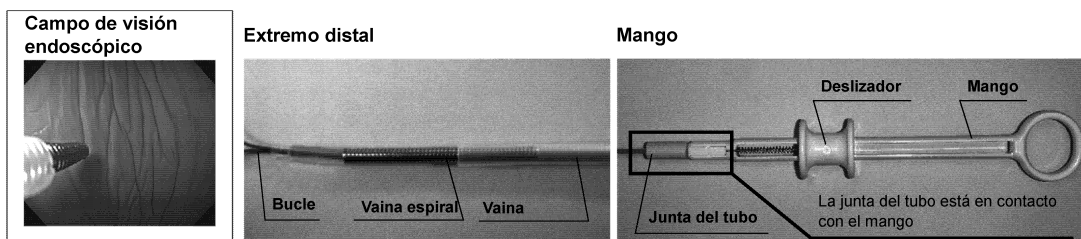
■ **Procedimiento durante ligadura de tejido (consulte la página 7 del manual)**

- Tire de la junta del tubo hasta que toque el mango para extender el lazo desde la vaina del tubo.
- Confirme el campo de visión endoscópica para ver que la vaina espiral está extendida desde el extremo distal de la vaina del tubo.

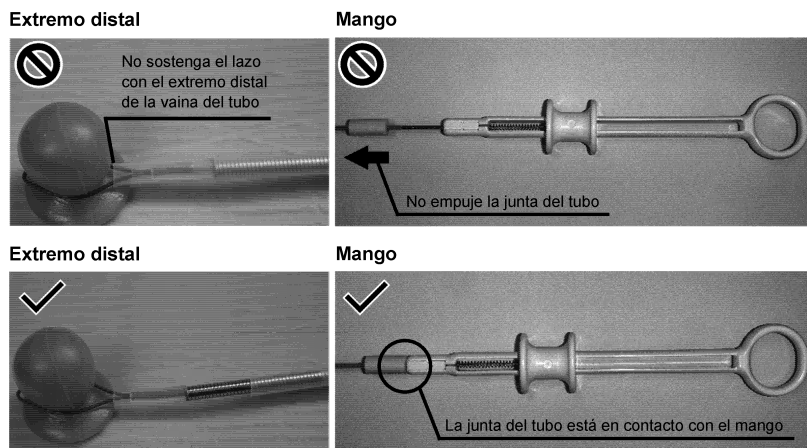
■ **No sostenga el lazo con el extremo distal de la vaina del tubo mientras que el lazo rodea el tejido (Consulte la página 6 del manual)**

En caso contrario, cuando se liga el tejido, el lazo puede soltarse del gancho en la vaina del tubo y enredarse con el gancho.

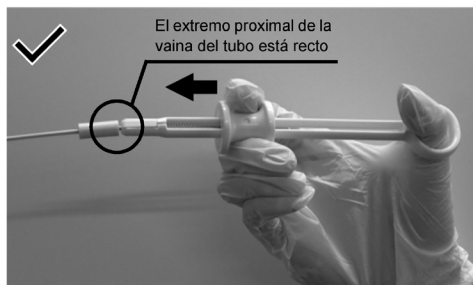
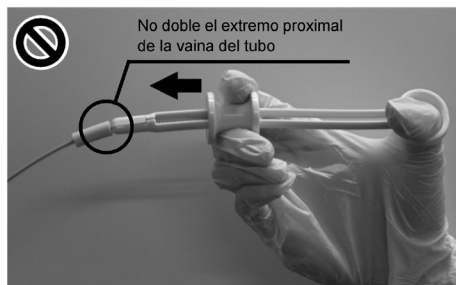
■ **Con el extremo proximal de la vaina del tubo y el mango rectos contra la válvula de biopsia del endoscopio, empuje el deslizador al soltar el lazo (consulte la página 6 del manual)**

Si se dobla el extremo proximal de la vaina del tubo, se aumenta la resistencia a la fricción, y esto puede dañar el mango cuando se empuja el deslizador.
