## URGENTE: Aviso de seguridad en campo: retirada

5.0 headedCCS Rosca larga 50/20mm, 1/c.u. (A-8216.50/1).

<b>FSCA</b>	FSCA 02-2026	
<b>Descripción del fallo</b>	La canulación del CCS no está centrada.

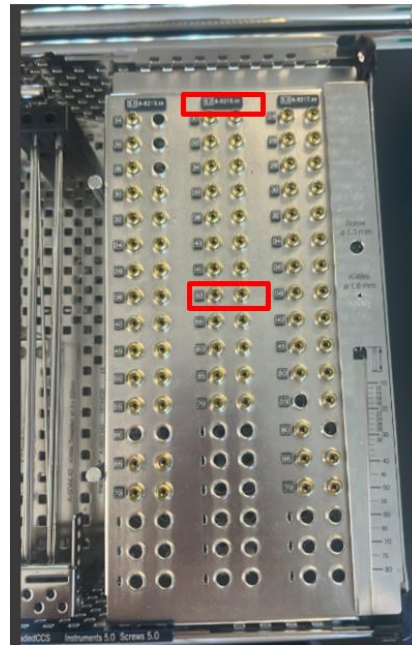
- 1 Identificar el producto en la caja: «5.0 A-8216.xx» y la longitud «50» (véase la imagen siguiente)

- 3 Poner el producto en cuarentena
- 4 Devolver el producto a Medartis
- 5 Rellenar este formulario y devolverlo a Medartis (véase el capítulo «2. Respuesta del cliente»)
