Referencia Olympus: QIL FY26-EMEA-16-FY26-010-F-1 SPL-T Fallos de funcionamiento

AVISO URGENTE DE SEGURIDAD / CORRECCIÓN DE DISPOSITIVO MÉDICO - ACTUALIZACIÓN

RE: Sistema de litotripsia ShockPulse y transductor Olympus

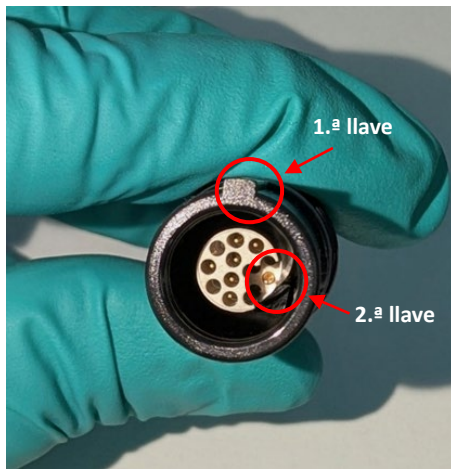
Configuración de clavija del transductor:

- 7 pines
- Llave doble
 - 1.ª llave (“chaveta”): pestaña cuadrada en parte superior
 - 2.ª llave: pin con hueco redondo en parte inferior derecha

Criterios de inspección:

- Orientación correcta de llaves (como se muestra en la figura)
- Sin pelusas, residuos ni humedad
- Pines rectos (no doblados)
- Sin grietas ni daños físicos

Si se detecta algún daño en la clavija del transductor, incluidos los pines, deje de utilizar el transductor dañado y utilice el de repuesto. Póngase en contacto con Olympus en el teléfono **900 928 000** o por correo electrónico a customercare.iberia@olympus-europa.com para enviar el dispositivo dañado a nuestras instalaciones y que se investigue la reclamación.

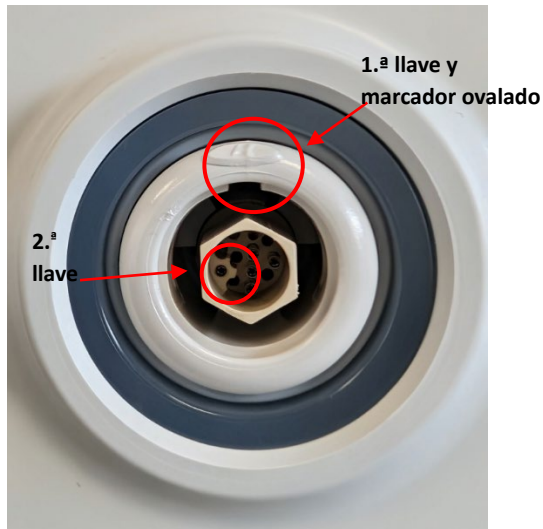
Configuración de toma de transductor del generador:

- 7 alojamientos para pines
- Llave doble:
 - 1.ª llave ("chavetero"): pestaña cuadrada en centro de parte superior. El marcador ovalado blanco situado en el anillo externo indica la ubicación del cuadrado.
 - 2.ª llave: alojamiento redondo para pin con base en parte inferior izquierda.

Criterios de inspección:

- Orientación correcta de llaves (como se muestra en la figura)
- Sin pelusas, residuos ni humedad
- Alojamientos para pines redondos (no doblados)
- Sin grietas ni daños físicos

Si se detecta algún daño en la toma del transductor del generador, incluidos los alojamientos para pines, deje de utilizar el generador. Póngase en contacto con Olympus en el teléfono **900 928 000** o por correo electrónico a customercare.iberia@olympus-europa.com para enviar su generador a nuestras instalaciones y proceder a su reparación.

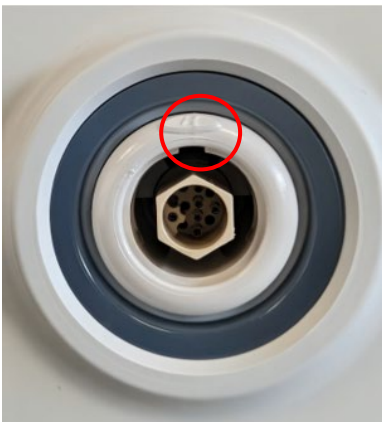
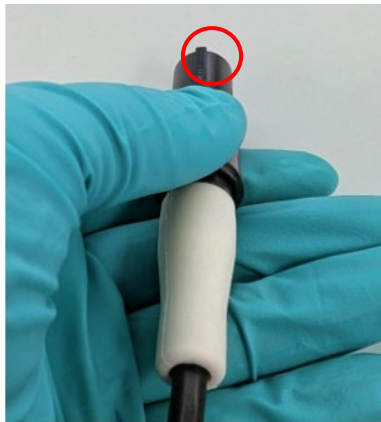
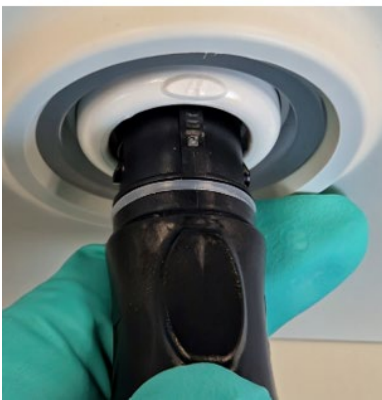
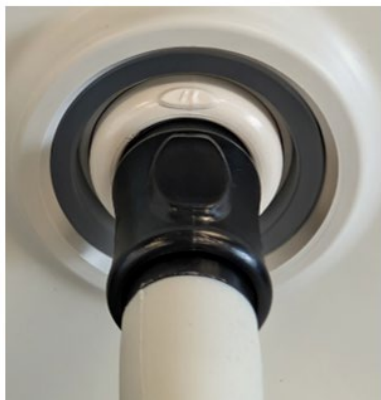
<p>Vista lateral: posición inicial</p>  	<p>Vista lateral: posición retraída</p>  
<p>Vista superior: posición inicial</p>  	<p>Vista superior: posición retraída</p>

Pasos para retirar el transductor del generador:
Coloque bien la mano:

- Coloque el pulgar en el hueco para el dedo que hay en la parte superior de la clavija del transductor.
- Coloque el dedo índice en el hueco para el dedo que hay en la parte inferior de la clavija.
- Sujete el extremo proximal de la clavija con la palma de la mano.

Agarre el manguito exterior:

- Con el pulgar y el índice, apriete el manguito exterior de la clavija ("1" en la figura).

Tire hacia usted:

- Sin dejar de agarrar, tire del manguito exterior hacia usted para liberar el mecanismo de bloqueo ("2" en la figura).

Retire la clavija:
Una vez desbloqueada, saque la clavija del generador con suavidad.
Precaución: No retuerza ni gire la clavija.
