## Nota de Seguridad URGENTE

### CT 5300 e Incisive CT con versión de software V5.1

Problema de uso simultáneo inesperado de botones de OnPlan y problemas de software adicionales

Octubre de 2025

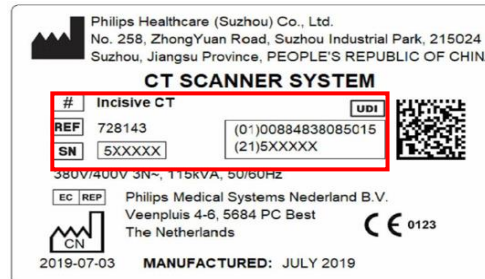
Figura 2: Ejemplo de etiqueta del sistema.

Localice el nombre de modelo del producto y el código de producto en la parte posterior del gantry, en la esquina inferior izquierda, tal y como se muestra en la Figura 2.

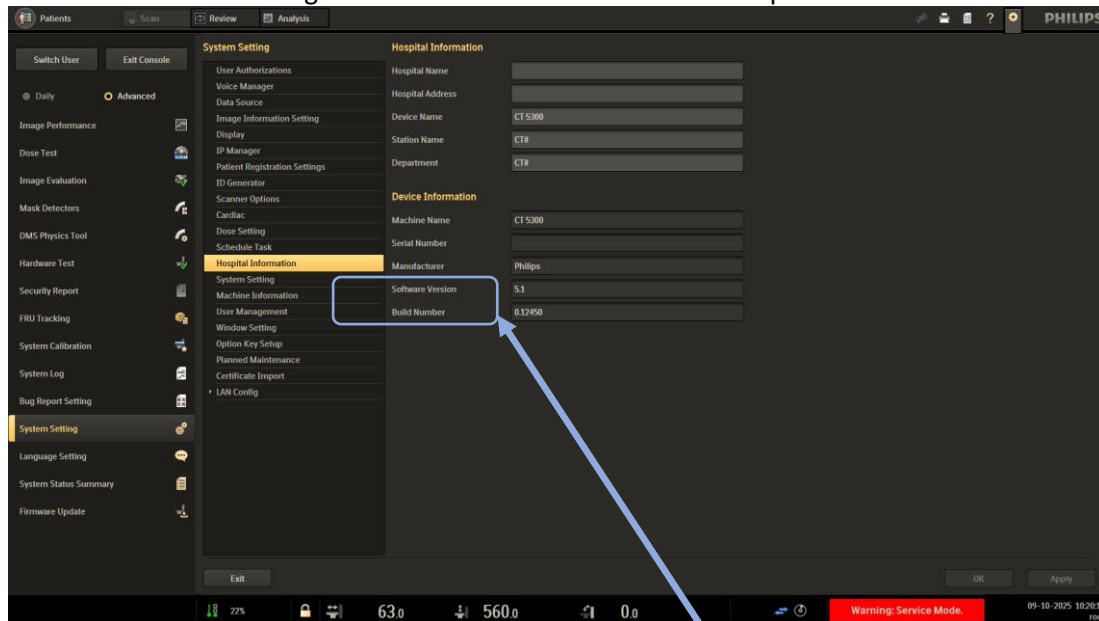
Figura 3. Pantalla de información del hospital.

1. Haga clic en el **icono de la aplicación**.
2. Inicie sesión en la aplicación con la cuenta de administrador.
3. Haga clic en **Navegar por la IU del servicio**.
4. Haga clic en **system setting** (Configuración del sistema).
5. Haga clic en **hospital information** (Información del hospital).
6. Verifique la versión de software (resaltada en el recuadro azul, Figura 3)
