Nota de Seguridad Urgente: ACTUALIZACIÓN

Azurion 7M20 con soporte FlexArm

Es posible que el movimiento motorizado longitudinal no funcione según lo previsto

N.º de referencia de Philips: 2024-IGT-BST-003

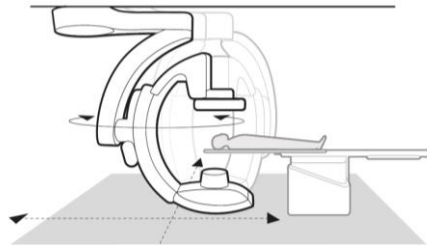
Philips ha detectado un posible problema de seguridad con los sistemas Azurion 7M20 con soporte FlexArm (Figura 1), que podría suponer un riesgo para los pacientes. El objetivo de esta nota de seguridad URGENTE es informarle de:

Figura 1: FlexArm es un soporte monopiano con montaje de techo y un detector de 20".

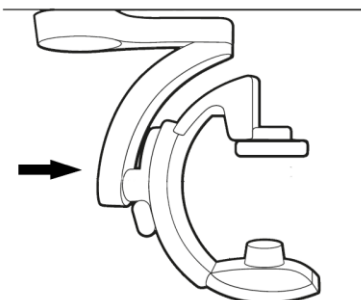
El nombre del sistema y el número de modelo se encuentran en la etiqueta de identificación del sistema que se encuentra en el soporte FlexArm (Figura 4).

Figura 4: Etiqueta de identificación del sistema de localización.
