Nota de Seguridad URGENTE

Sistemas Philips Allura Xper, Allura CV20 y Allura Centron

Posible pérdida de la función de adquisición de imágenes debido al agotamiento de la batería del BIOS

Septiembre de 2025

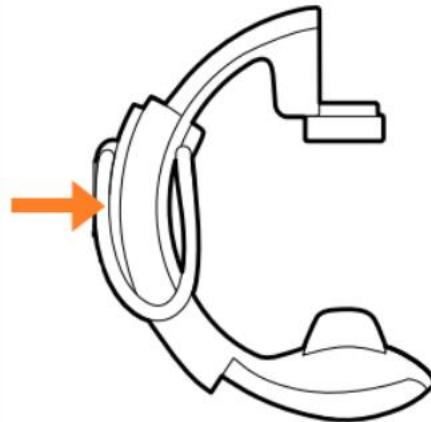
Figura 1: Etiqueta de identificación del sistema.

El Nombre de producto del sistema y el Número de modelo se pueden encontrar en la etiqueta de identificación del sistema que se encuentra en el soporte del sistema (Figura 1).
