## Nota de seguridad URGENTE

Spectral CT con versión de software V5.0 o V5.2

El movimiento no controlado puede provocar colisiones y problemas de software adicionales

Junio 2025

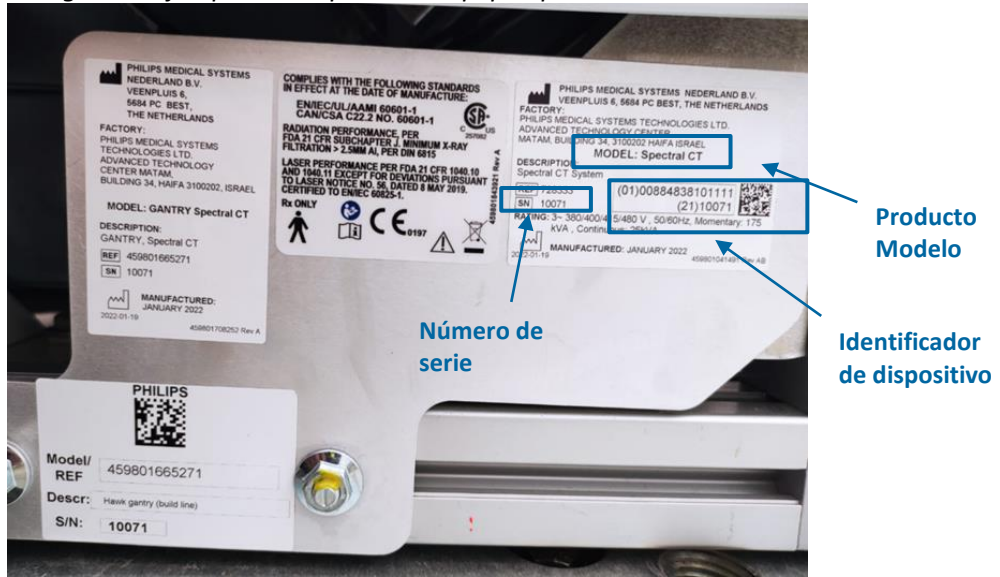
Figura 1. Ejemplo de etiqueta del equipo Spectral CT - 728333

Localice el identificador del dispositivo, el nombre del modelo del producto (Spectral CT) y el número de serie en la esquina inferior derecha de la parte posterior del gantry, como se muestra en el ejemplo de la Figura 1.

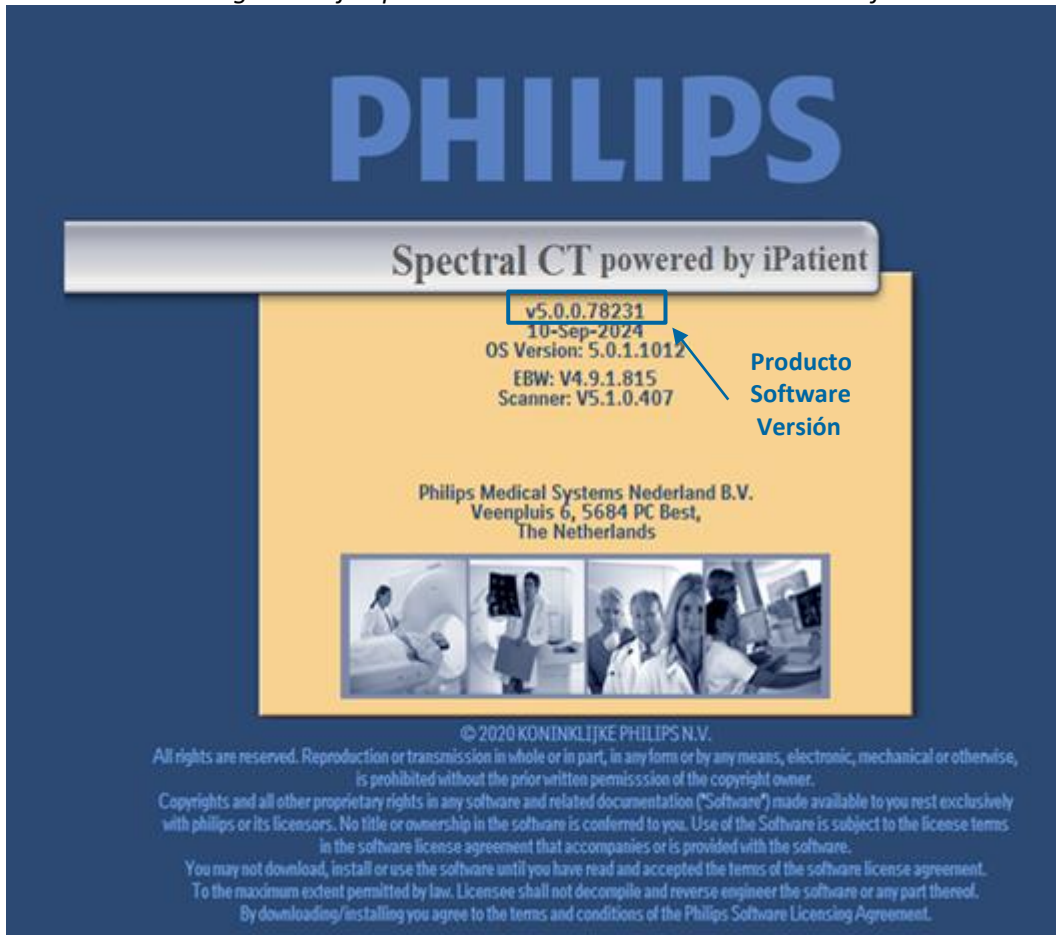
Figura 2. Ejemplo de la visualización de la versión del software

Para identificar la versión de software del producto:

1. En el directorio, seleccione el botón **Help** (Ayuda).
2. Seleccione **About** (Acerca de) y se mostrará la versión de software. La versión de software comienza por **v**.
