Nota de Seguridad URGENTE Actualizada

Trilogy Evo, Trilogy Evo O2 y Trilogy EV300

Uso de nebulizadores no neumáticos, acumulación de depósitos de aerosoles nebulizados en los sensores de flujo y alarma de obstrucción

Marzo de 2026

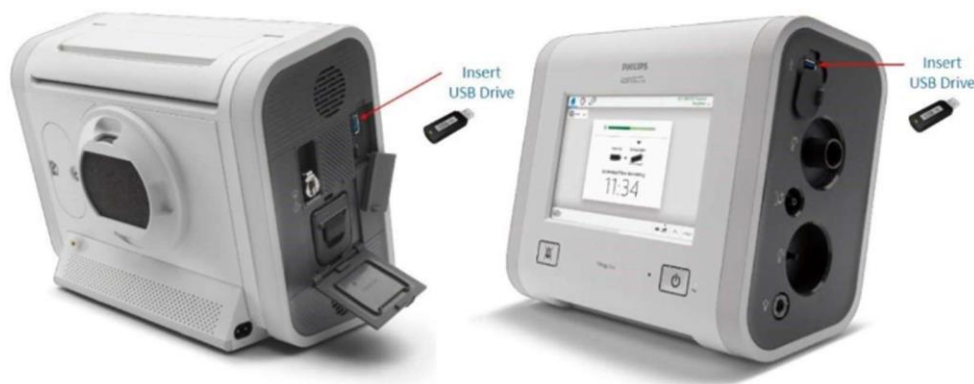
1. Conecte el dispositivo a la fuente de alimentación de CA. Pulse el botón de encendido/apagado (En espera).
2. Inserte la unidad USB en cualquiera de los dos puertos USB del dispositivo.

3. Vaya a la ventana OPCIONES (icono de llave inglesa) > Transferencia de datos.
4. El dispositivo reconocerá la unidad USB y mostrará la versión del software en el cuadro Instalar actualización de software; Haga clic en dicho cuadro.
5. Confirme que va a actualizar el dispositivo a la versión más reciente y haga clic en Sí.
6. Trilogy Evo procederá a instalar el nuevo software. Espere.
7. Aparecerá una confirmación de que la instalación del software ha finalizado. Pulse ACEPTAR y encienda el ventilador.
