Nota de Seguridad URGENTE

Sistemas Azurion R3.0 de Philips

Posible pérdida de la función de adquisición de imágenes (rayos X), pérdida del movimiento motorizado, contenido incorrecto de la imagen o pérdida de datos que pueden provocar un retraso o la interrupción del procedimiento o complicaciones procedimentales

Diciembre de 2025

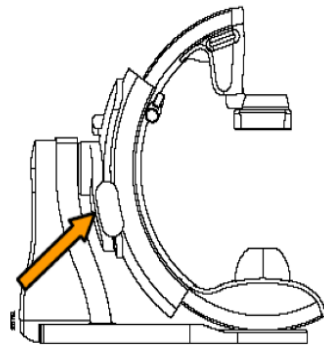
Figura 1: Etiqueta de identificación del sistema.

El Nombre de producto del sistema y el Número de modelo se pueden encontrar en la etiqueta de identificación del sistema que se encuentra en el soporte del sistema (Figura 1). La versión de software de los sistemas Philips Azurion se puede identificar durante la puesta en marcha (Figura 2).

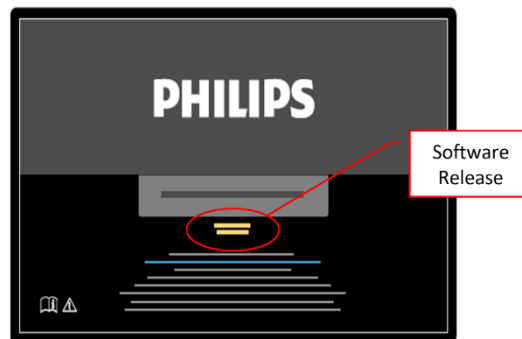
Figura 2: Pantalla de inicio del sistema.
