Aviso Urgente de Nota de Seguridad en Campo **Dispositivo de Atomización Intranasal DART**

Aviso Urgente de Nota de Seguridad en Campo (NSC)

Dispositivo de Atomización Intranasal DART

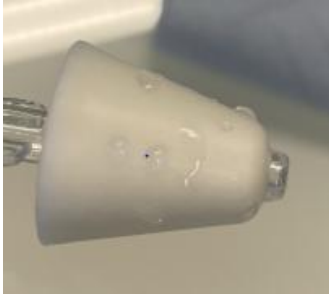
2 Motivo de la Acción Correctiva de Seguridad en Campo (NSC)*	
2.	<p>1. Descripción del problema del producto*</p> <p>Hemos recibido algunos informes de fugas que se producen al utilizar el dispositivo como se muestra a continuación.</p>

2.	<p>5. Otra información para ayudar a identificar el problema</p> <p>N/A</p>
2.	<p>6. Antecedentes del problema</p> <p>Pulmodyne, Inc. ha identificado un posible problema en determinados dispositivos Pulmodyne DART 300 fabricados antes de octubre de 2024. La causa principal es el agrietamiento de las paredes laterales debido a un ajuste más estrecho entre los componentes, lo que puede someter al dispositivo a una mayor tensión con el paso del tiempo.</p> <p>En octubre de 2024 se implementó una medida correctiva en la producción y los dispositivos fabricados después de esa fecha no se ven afectados.</p>

<p>Reenvíe este Aviso de Seguridad a todos los distribuidores y posibles usuarios de los dispositivos de atomización para mucosa intranasal DART mencionados anteriormente para garantizar que sean conscientes del posible problema y lleven a cabo las acciones pertinentes.</p> <p>Para garantizar la seguridad de los pacientes, deben llevarse a cabo las siguientes acciones:</p> <ol style="list-style-type: none"> 1. Identifique cualquier producto potencialmente afectado entre las referencias y números de lote afectados enumerados anteriormente, deje de utilizarlos y póngalos en cuarentena. 2. Si existe una necesidad inmediata de utilizar cualquiera de las referencias o números de lote afectados, los dispositivos pueden seguir utilizándose, siempre que el usuario sea consciente de la siguiente posibilidad: <p>Se ha confirmado que el dispositivo atomiza las soluciones según lo previsto. No obstante, existe la posibilidad de que se produzca una pequeña fuga de la solución y que el cono nasal de espuma se sature, como se muestra a continuación, por lo que es posible que una parte de la solución no se administre al paciente como estaba previsto.</p>

<ol style="list-style-type: none"> 3. Si tiene alguno de los productos potencialmente afectados que se enumeran anteriormente y no hay necesidad inmediata de seguir utilizando los lotes afectados, indique las cantidades de cada referencia y número de lote en el formulario de respuesta que se proporciona a continuación. Una vez confirmada la respuesta, se organizará o proporcionará un reemplazo sin coste alguno y los lotes afectados se devolverán o destruirán en función de la cantidad afectada. 4. Rellene y envíe el formulario respuesta que se incluye a continuación en un plazo de 30 días desde la recepción de esta NSC a los contactos indicados anteriormente, para confirmar la recepción de este aviso y las medidas adoptadas. <p>Por favor, continúe informando a Pulmodyne sobre cualquier efecto adverso relacionado con este producto.</p>
