## AVISO URGENTE DE SEGURIDAD EN CAMPO

| Nombre comercial del producto afectado: | Ref: EP59-49750 Batería de litio Slimline (Rev. A) | |
| | Identificador de la FSCA según MHRA: | 2026/008/017/601/056 |

### Comprobación del hinchamiento de la batería de ion de litio Keeler Slimline 1919-P-5338

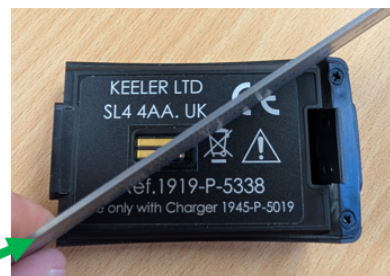
Como indicación del estado de la batería Slimline, puede comprobar el grado de hinchamiento apoyando una regla en diagonal sobre el lado de la batería donde se encuentra la etiqueta.

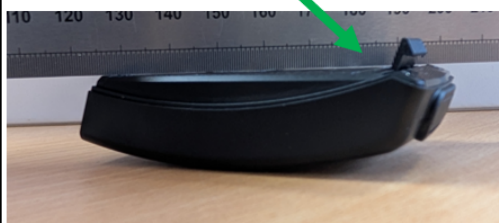
**Sin deformación** – El borde recto permanece plano, con una separación nula o mínima respecto a la batería.

- Anomalías en la carga
3. Retire inmediatamente del servicio cualquier batería que presente las condiciones mencionadas anteriormente.
4. Revise los registros de mantenimiento disponibles para determinar la antigüedad de la batería.

5. Retire del uso cualquier batería que:
  - Lleve más de 4 años en servicio.
  - Tenga un historial de servicio desconocido.
  - No se pueda verificar que sea apta para seguir utilizándose.

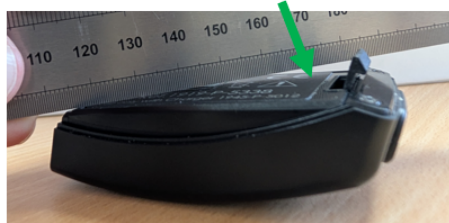
**Batería visiblemente abombada** – El borde recto queda elevado, con una separación de aproximadamente 2 a 3 mm en la esquina de la superficie inspeccionada.
