Nota urgente de seguridad

Sets Prismaflex y Set Oxiris

Número FA: FAV-2025-010

Tipo de Acción: Corrección

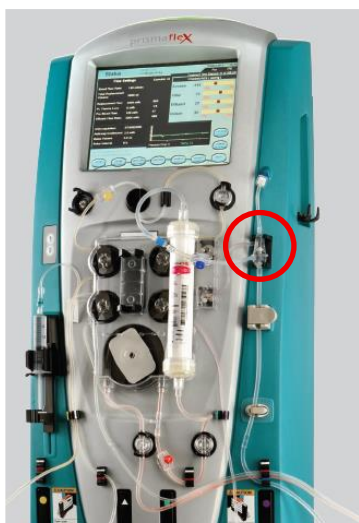
Fig 1: Cámara de desaireación Prismaflex

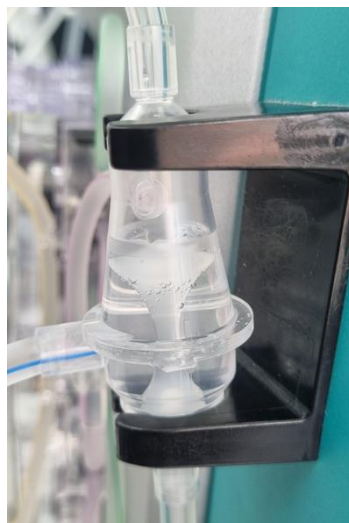
Fig 2: Cámara de desaireación asegurada en el soporte

1. **Puede continuar realizando la terapia utilizando los sets Prismaflex y Sets Oxiris mencionados anteriormente.** Por favor, supervise la cámara de desaireación durante la terapia para asegurarse de que permanece en posición vertical dentro del soporte.

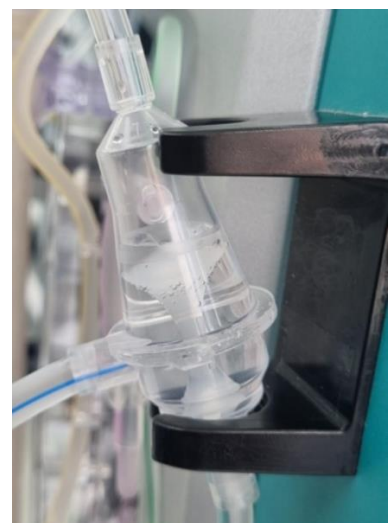
Vantive está emitiendo una Corrección dirigida a **todos los usuarios de la Unidad de control Prismaflex** debido a la posible desalineación o desprendimiento de la cámara de desaireación del **Set Prismaflex** y del **Set Oxiris** de la Unidad de control **Prismaflex**, tal como se muestra en la Figura 3 más abajo. **Este problema no afecta a la Unidad de control PrisMax y puede ocurrir únicamente cuando los Sets Prismaflex y los Sets Oxiris se utilizan con la Unidad de control Prismaflex**, ya que ambas unidades de control tienen diseños diferentes del soporte de la cámara de desaireación.

Fig 3: Cámara de desaireación desprendida del soporte

Una cámara de desaireación desalineada o desprendida puede provocar una alarma de “Aire en sangre” en la **Unidad de control Prismaflex**. La alarma puede producirse durante la fase de cebado antes de iniciar la terapia, o durante la terapia, lo que ocasiona un retraso/interrupción del tratamiento y, en algunos casos, pérdida de sangre debido a coagulación o a la imposibilidad de retornar la sangre manualmente. Vantive no ha recibido ningún informe de lesiones graves en pacientes relacionado con este asunto.

2. Vantive tiene constancia de que algunos clientes han experimentado este incidente e intentado asegurar adicionalmente la cámara de desaireación en posición vertical. Si intenta asegurar la cámara de desaireación en posición vertical, tenga en cuenta lo siguiente:

- Asegúrese de que no haya acodamientos en el sistema de líneas, así como que la cámara de desaireación permanezca visible.
 - Si la **Unidad de control Prismaflex** emite una alarma de “Aire en sangre”, verifique si hay presencia de aire. Si no hay presencia de aire, compruebe si la cámara de desaireación se ha desprendido del soporte y asegúrese de que no haya coágulos presentes.

1. Si no hay desprendimiento, siga las instrucciones del manual del operador para la alarma “Aire en sangre”.
 2. En caso de desprendimiento con presencia de coágulos, siga las instrucciones correspondientes del manual del operador de la **Unidad de control Prismaflex** para detener la terapia y reemplazar el set.

3. Solo en caso de desprendimiento sin coágulos ni otras alarmas y si la cámara está asegurada en posición vertical, siga las instrucciones correspondientes del manual del operador de la **Unidad de control Prismaflex** para continuar con el tratamiento.
