Aviso importante de seguridad sobre el riesgo de cortocircuito eléctrico durante el
reemplazo de la batería en el ventilador Fritz Stephan F120

Indicación de seguridad importante para el equipo de ventilación F120 Dräger

FSN QM296

Posible cortocircuito tras sustituir la batería

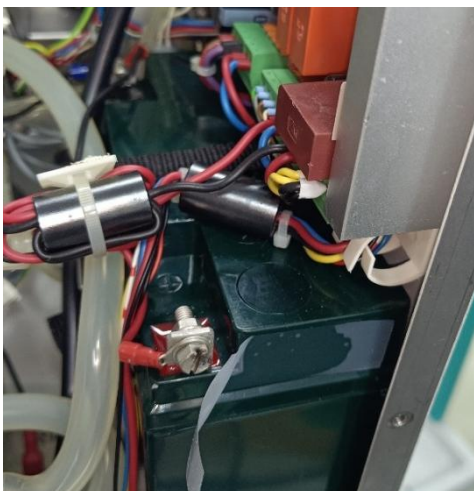
El servicio técnico de Fritz Stephan GmbH ha observado que, durante el montaje de la carcasa, puede producirse un cortocircuito al instalar la batería de recambio para el equipo «F120 Dräger» si se utiliza una batería con terminales externos, como se muestra en la ilustración adjunta.

En este modelo de batería, las conexiones eléctricas se encuentran en el borde exterior de la batería, de manera que el tornillo de fijación del terminal de conexión sobresale del borde de la batería.

Si la carcasa se gira o se coloca inclinada durante el montaje, por ejemplo, después de realizar un mantenimiento preventivo, existe el riesgo de que la carcasa entre en contacto con la conexión eléctrica de la batería, lo que podría provocar un cortocircuito eléctrico.

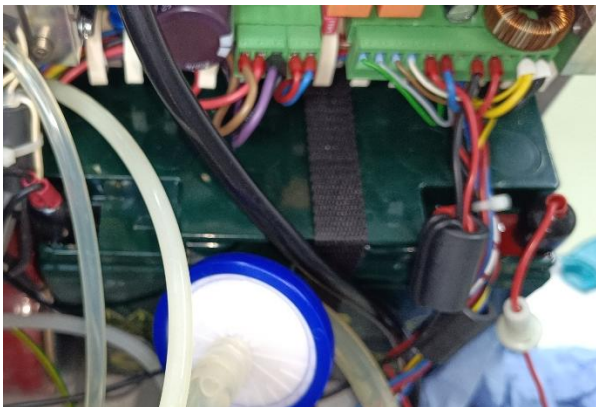
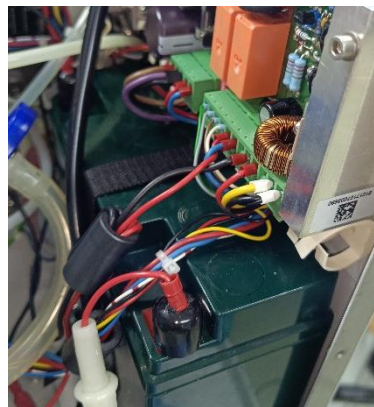
Si deben realizarse tareas de mantenimiento, deben utilizarse las tapas protectoras que Fritz Stephan GmbH pone a disposición, como se puede ver en las siguientes imágenes.

- Fritz Stephan GmbH pone a disposición tapas protectoras para proteger las conexiones de las baterías afectadas frente a cortocircuitos.
- Fritz Stephan GmbH redactará unas instrucciones sobre el montaje de las tapas protectoras.
- Fritz Stephan GmbH suministrará en el futuro una batería alternativa como batería de reemplazo.
